Kwatera grobowa rodu Chełmickich Cmentarz parafialny w Skrwilnie

Projekt konserwatorski

Toruń 2016

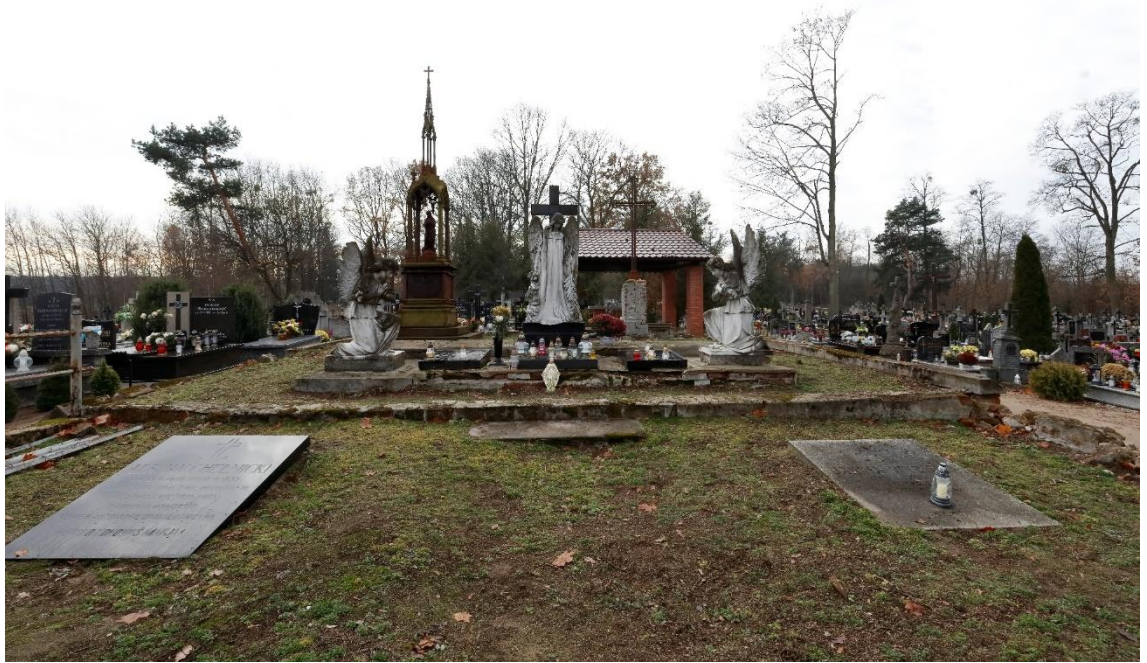
Fot. 1 Cmentarz parafialny w Skrwilnie. Kwaterna grobowa rodziny Chełmickich. Widok ogólny w kierunku południa. Widoczny podział kwatery na dwie części – wyższą z nagrobkami: Kunegundy Mioduskiej, Korduli Chełmickiej, Anny Karnkowskiej, Ignacego Chełmickiego, Władysławy Marii Chełmickiej; Władysławy Chełmickiej i Adolfa Chełmickiego, niższą z płytami nagrobnymi Adriana Chełmickiego i Janiny Wybickiej

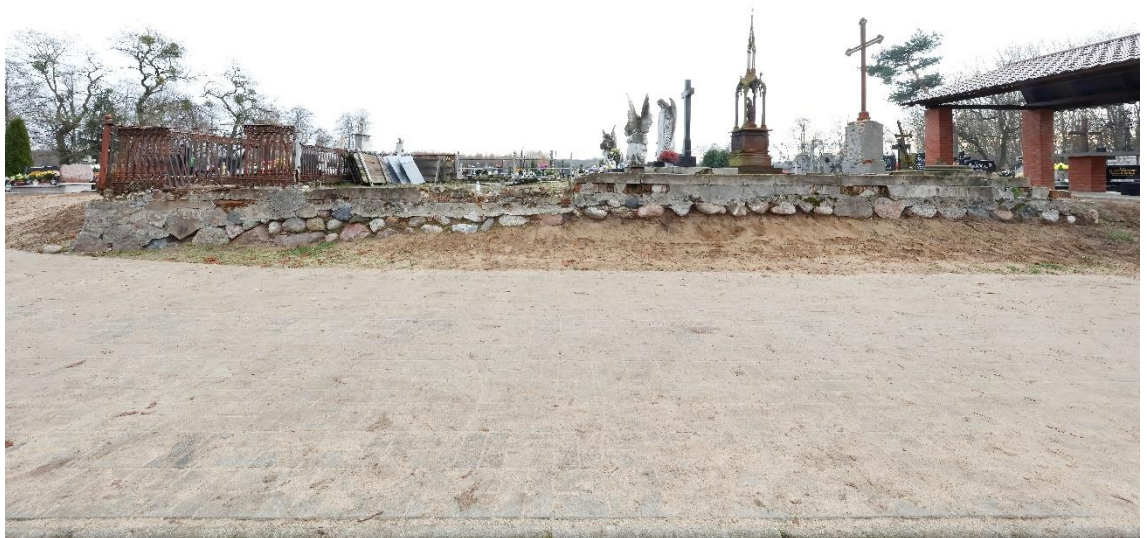
Fot. 2 Cmentarz parafialny w Skrwilnie. Kwaterna grobowa rodziny Chełmickich. Widok ogólny od zachodu. Widoczna zdegradowana konstrukcja muru oporowego, pełniącego jednocześnie rolę podwaliny pod ogrodzenie, zachowane szczątkowo. Fundament muru ułożony był w kilku warstwach z kamieni polnych, na nim ułożono warstwę wyrównawczą z cegieł i wylano betonową podwalinę

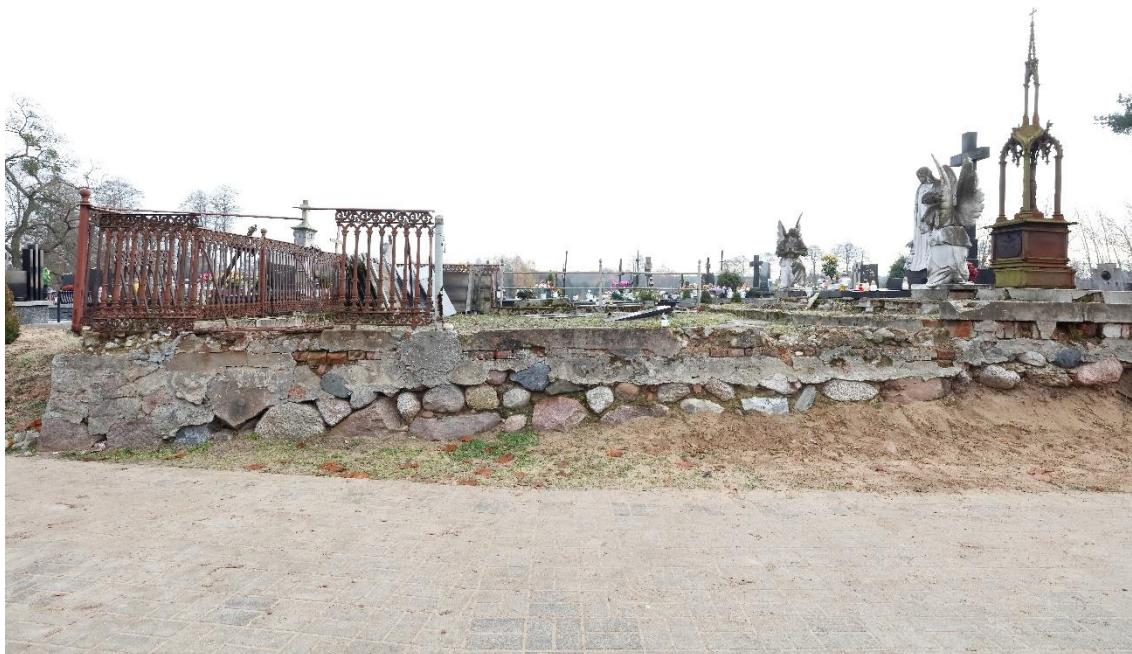
Fot. 3 Cmentarz parafialny w Skrwilnie. Kwaterna grobowa rodziny Chełmickich. Widok ogólny od zach., odcinek płn. - zach. Widoczna zdegradowana konstrukcja muru oporowego, pełniącego jednocześnie rolę podwaliny pod ogrodzenie, zachowane szczątkowo. Fundament muru ułożony był w kilku warstwach z kamieni polnych, na nim ułożono warstwę wyrównawczą z cegieł i wylano betonową podwalinę

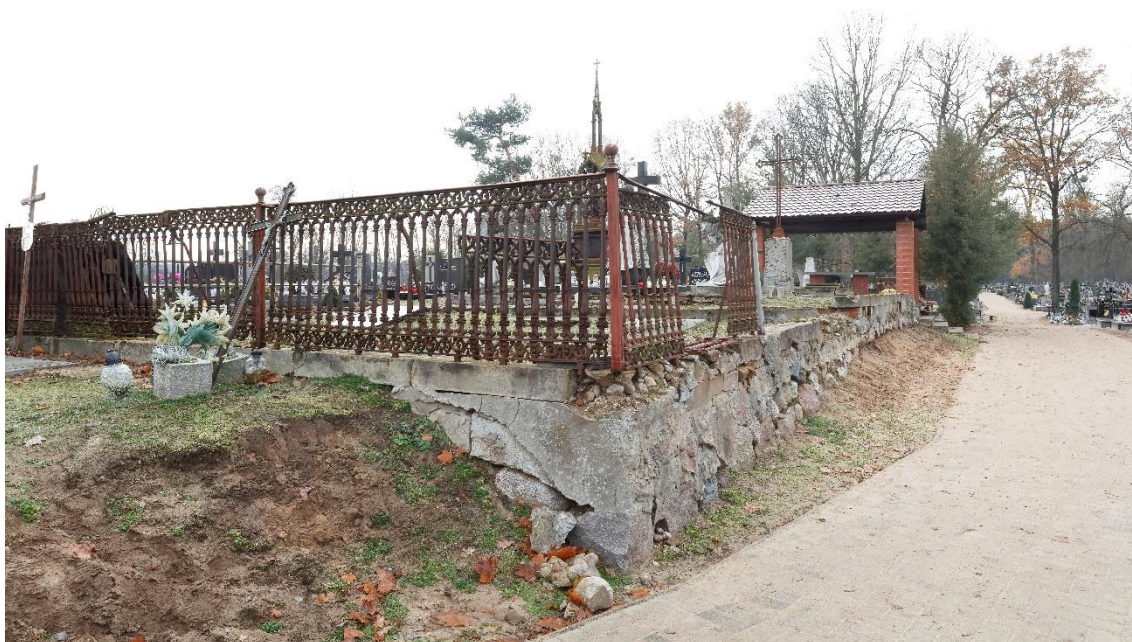
Fot. 4 Cmentarz parafialny w Skrwilnie. Kwaterna grobowa rodziny Chełmickich. Widok ogólny od płn.-zach. Widoczna zdegradowana konstrukcja muru oporowego, pełniącego jednocześnie rolę podwaliny pod ogrodzenie, po stronie północnej zachowane w całości razem z furtką. Fundament muru ułożony był w kilku warstwach z kamieni polnych, na nim ułożono warstwę wyrównawczą z cegieł i wylano betonową podwalinę. Żeliwne, obecnie silnie skorodowane przęsła zaopatrzone we wsporniki, które wpuszczone są w betonową podwalinę

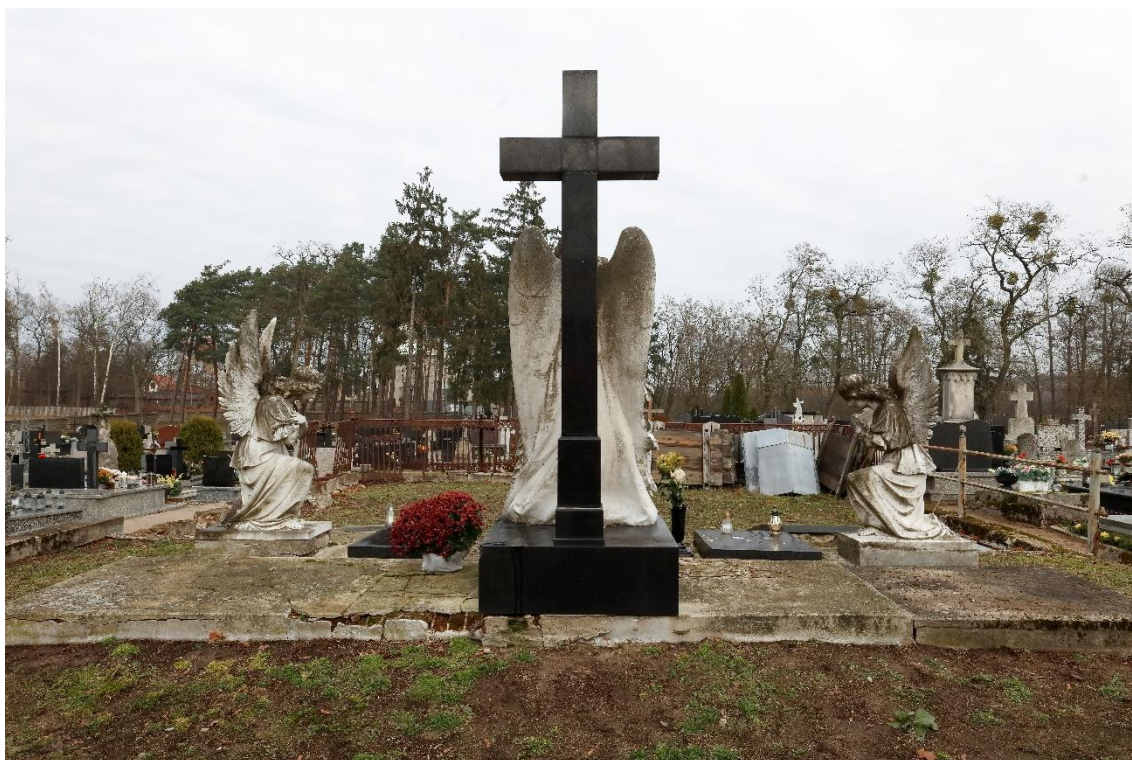
Fot. 5 Cmentarz parafialny w Skrwilnie. Kwaterna grobowa rodziny Chełmickich. Widok centralnej kompozycji kwatery z grupą aniołów pod krzyżem od pld.

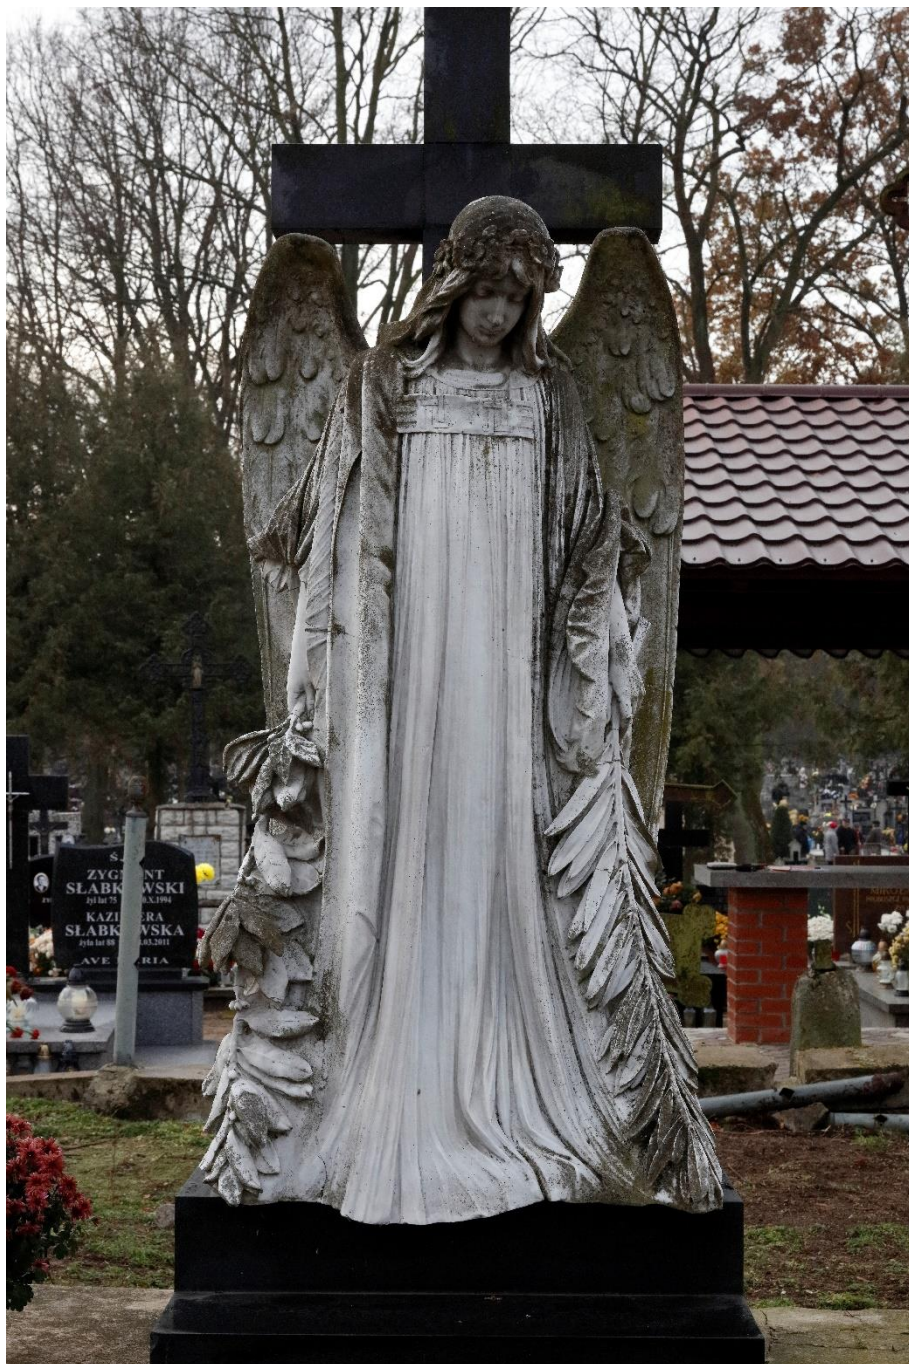
Fot. 6 Cmentarz parafialny w Skrwilnie. Kwatera grobowa rodziny Chełmickich. Rzeźba przedstawiająca Anioła Smutku. Powierzchnia marmuru szorstka i matowa, poszarzała, pokryta koloniami mikroorganizmów i nawarstwieniami typu atmosferycznego – najbardziej intensywnie w partii głowy, skrzydeł i ramion postaci oraz w dole szaty i gałązek palmy i lauru. Podstawa z ciemnego, polerowanego kamienia w stanie dobrym

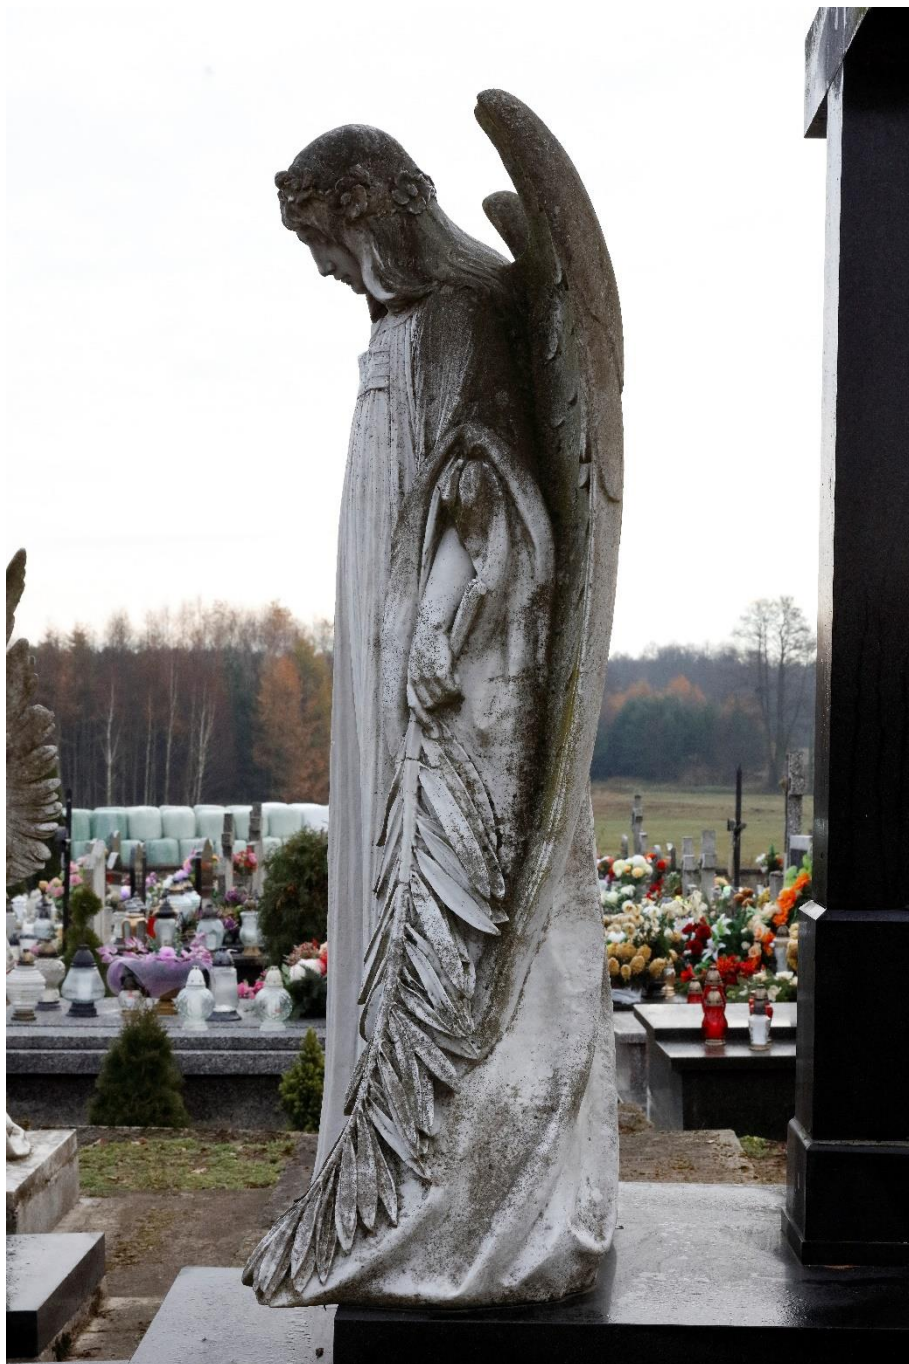
Fot. 7 Cmentarz parafialny w Skrwilnie. Kwatera grobowa rodziny Chełmickich. Postać Anioła Smutku, widok od zach. Powierzchnia marmuru szorstka i matowa, poszarzała, pokryta koloniami mikroorganizmów i nawarstwieniami typu atmosferycznego – najbardziej intensywnie w partii głowy, skrzydeł i ramion postaci oraz w dole szaty i gałązki palmy – spękanej w partii łodygi. Podstawa z ciemnego, polerowanego kamienia w stanie dobrym

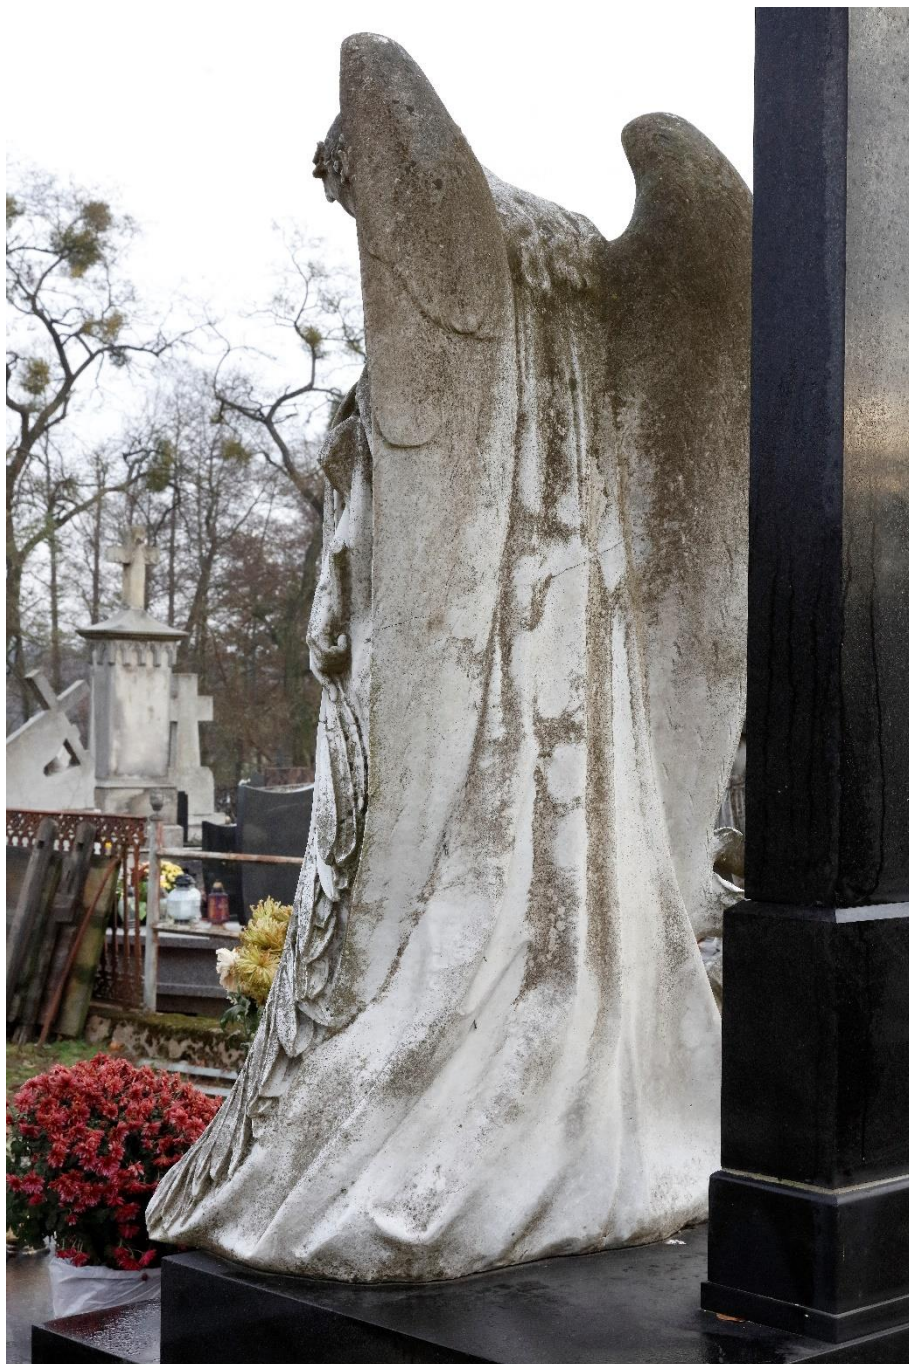
Fot. 8 Cmentarz parafialny w Skrwilnie. Kwatera grobowa rodziny Chełmickich. Postać Anioła Smutku, widok od strony pód. - zach. Powierzchnia marmuru szorstka i matowa, poszarzała, pokryta koloniami mikroorganizmów i nawarstwieniami typu atmosferycznego – najbardziej intensywnie w partii skrzydeł. Widoczne zarysowania kamienia w środkowej partii pleców, w poprzek fałd szaty. Krzyż i podstawa z ciemnego, polerowanego kamienia w stanie dobrym

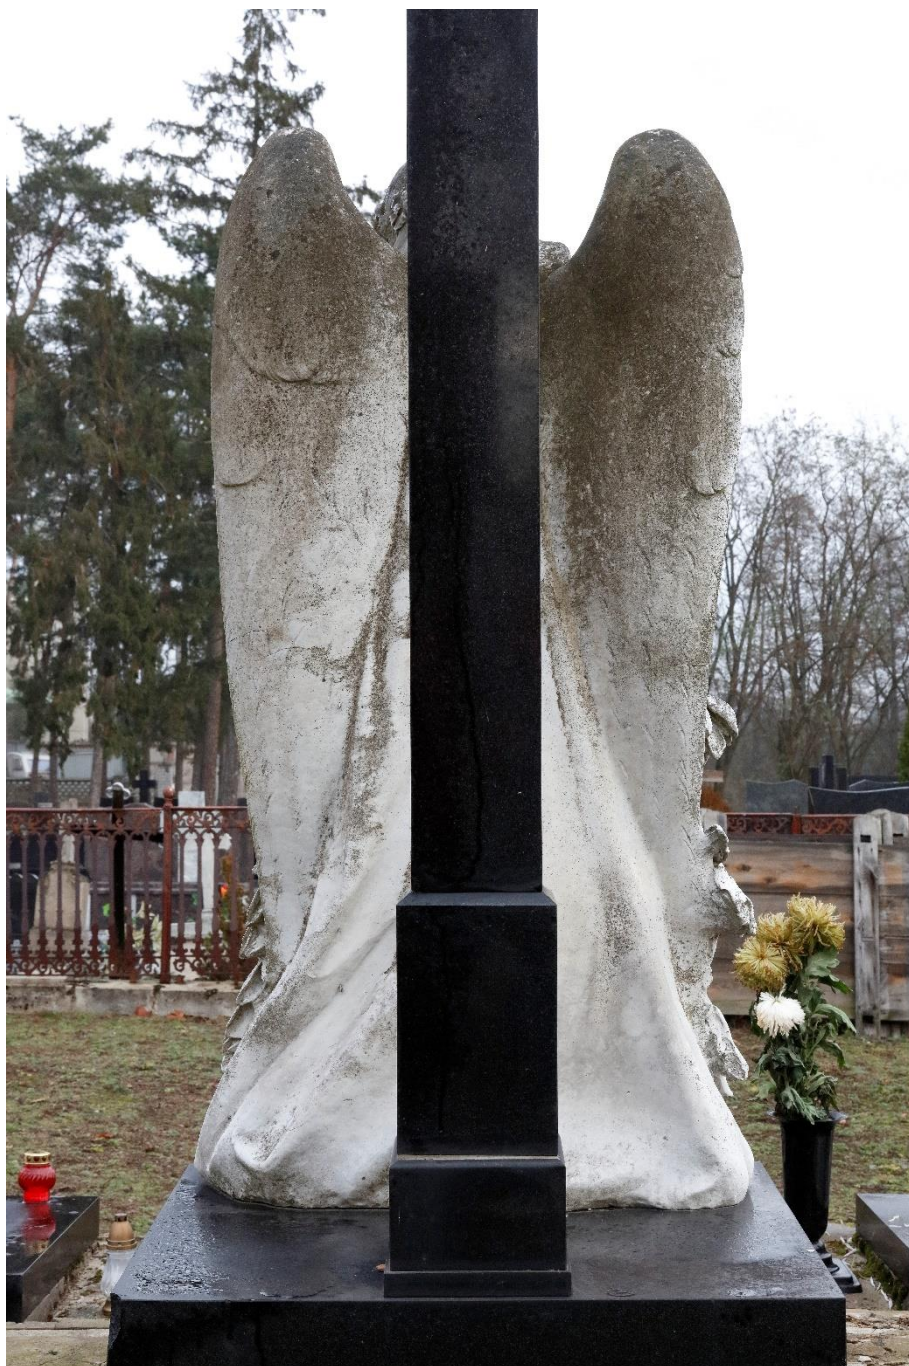
Fot. 9 Cmentarz parafialny w Skrwilnie. Kwaterna grobowa rodziny Chełmickich. Postać Anioła Smutku, widok od pld. Widoczny słup krzyża w stanie dobrym, wykonany z tego samego, polerowanego kamienia jak podstawa, również w stanie dobrym; widoczny odprysk górnego pld. – zach. narożnika podstawy

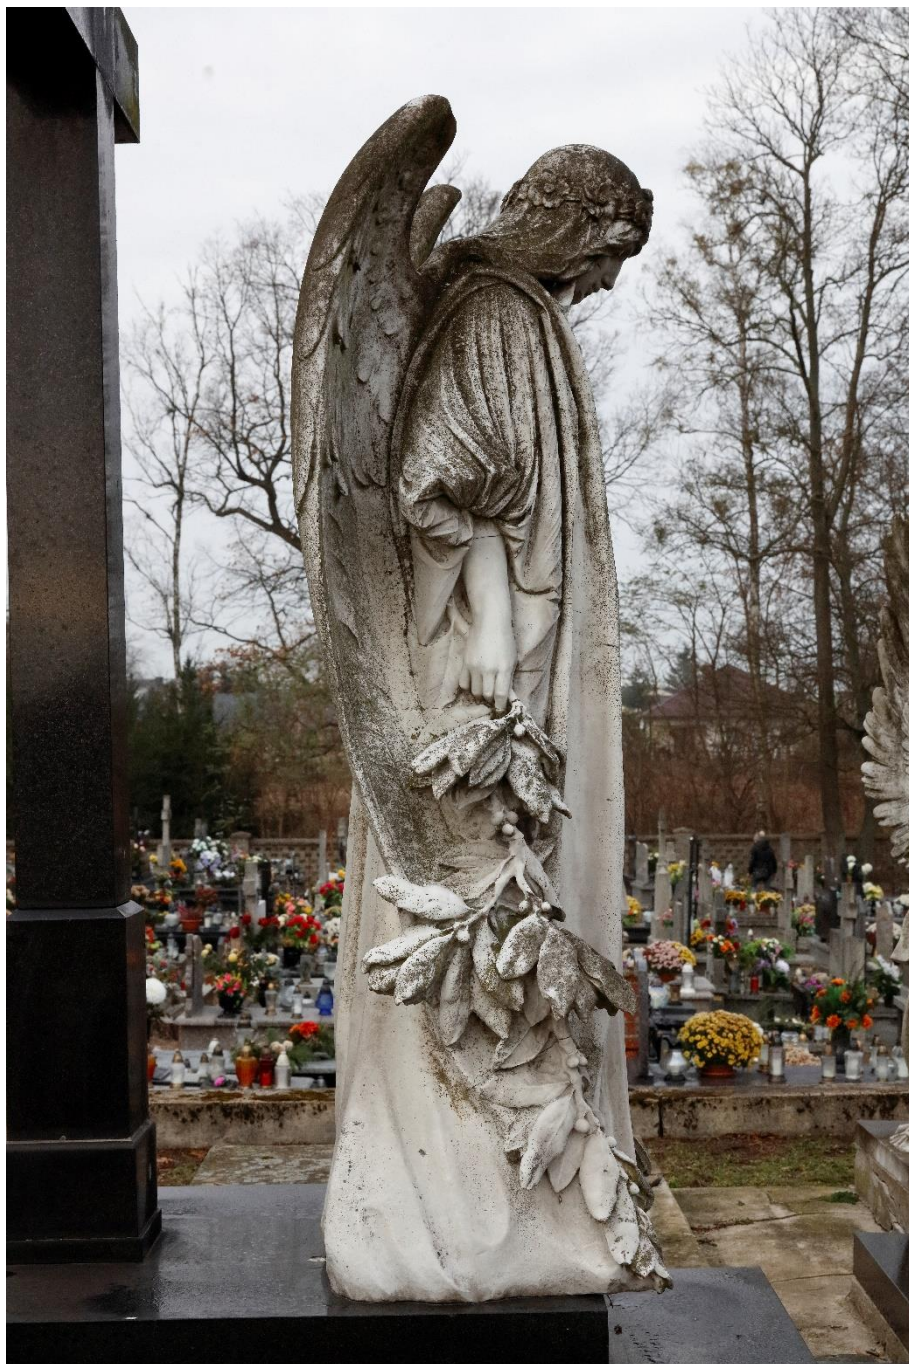
Fot. 10 Cmentarz parafialny w Skrwilnie. Kwatera grobowa rodziny Chełmickich. Postać Anioła Smutku, widok od wsch. Powierzchnia marmuru szorstka i matowa, poszarzała, pokryta koloniami mikroorganizmów i nawarstwieniami typu atmosferycznego – najbardziej intensywnie w partii głowy, skrzydeł i ramion postaci oraz w dole szaty i gałązki lauru. Widoczne zarysowania i pęknięcia w partii ręki anioła, fałd szat i gałązki lauru oraz drobne odpryski kamienia

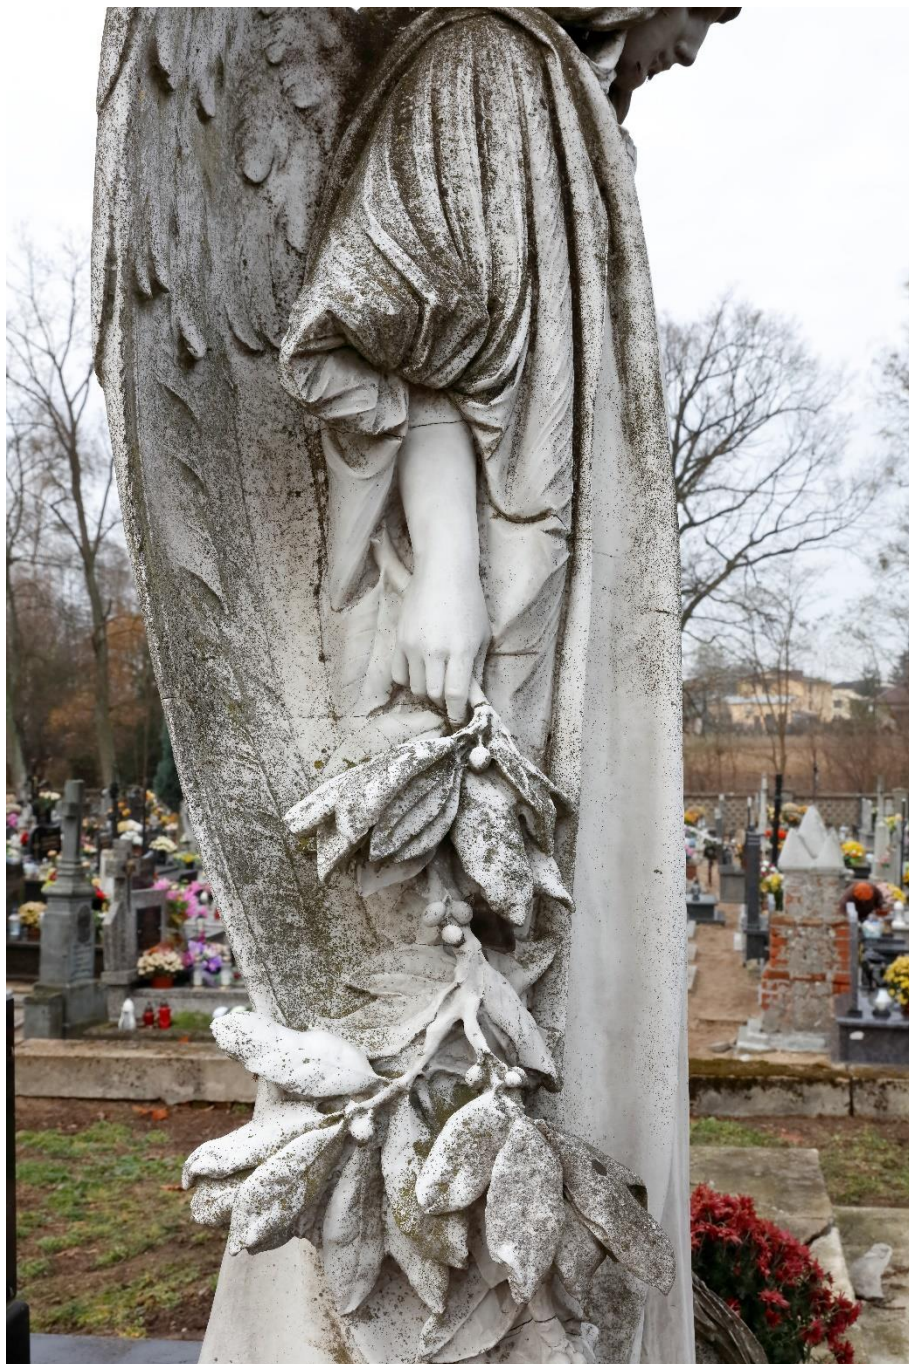
Fot. 11 Cmentarz parafialny w Skrwilnie. Kwatera grobowa rodziny Chełmickich. Postać Anioła Smutku, widok od ptn., fragment. Powierzchnia marmuru szorstka i matowa, poszarzała, pokryta koloniami mikroorganizmów i nawarstwieniami typu atmosferycznego. Widoczne zarysowania i pęknięcia w partii ręki anioła, fałd szat i gałązki lauru oraz drobne odpryski kamienia

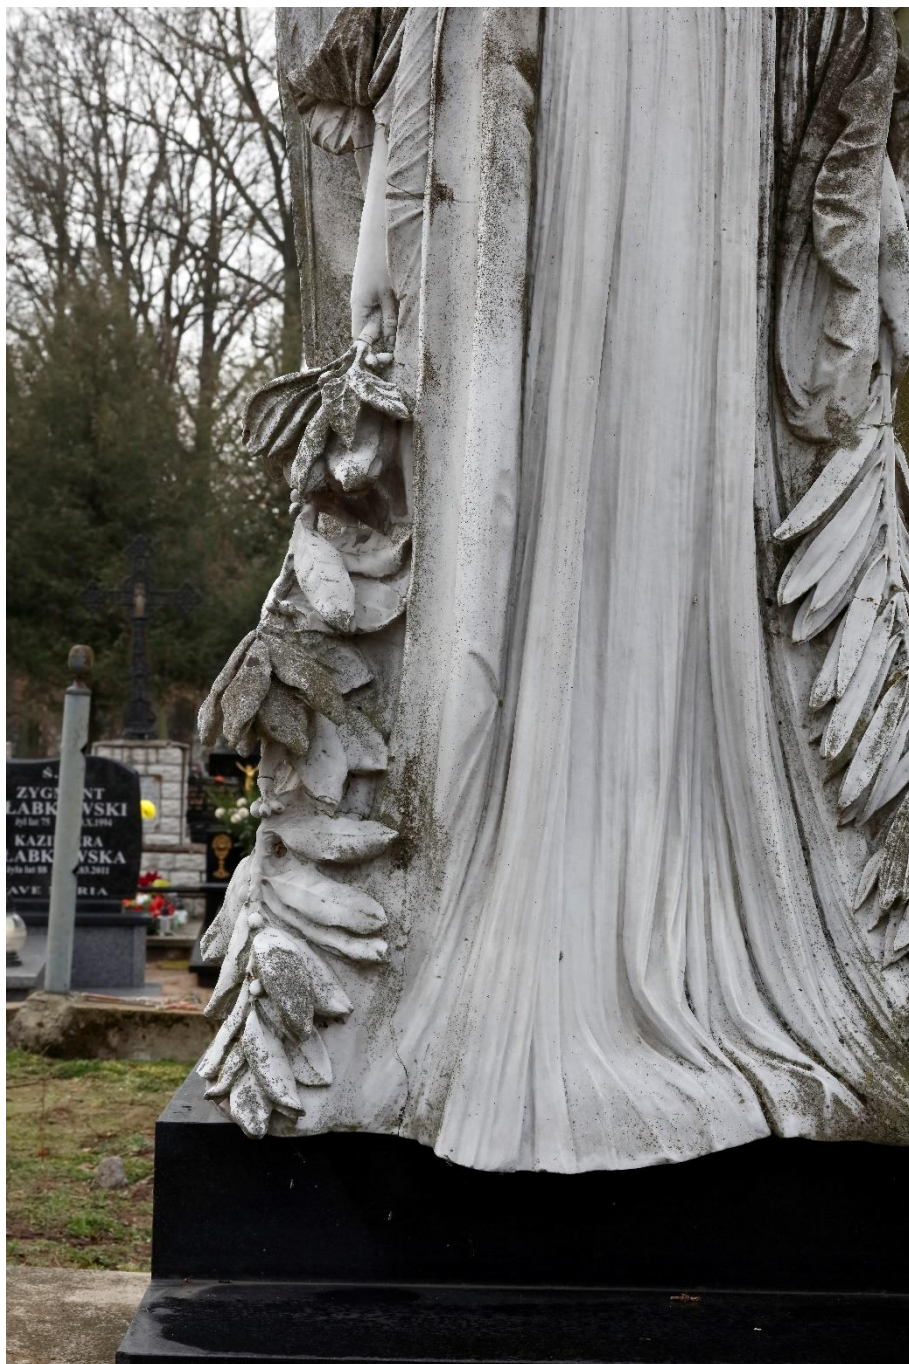
Fot. 12 Cmentarz parafialny w Skrwilnie. Kwatera grobowa rodziny Chełmickich. Postać Anioła Smutku, widok od ptn, fragment. Powierzchnia marmuru szorstka i matowa, poszarzała, pokryta koloniami mikroorganizmów i nawarstwieniami typu atmosferycznego. Widoczne zarysowania i pęknięcia w partii fałd szat i gałązki lauru oraz drobne odpryski kamienia

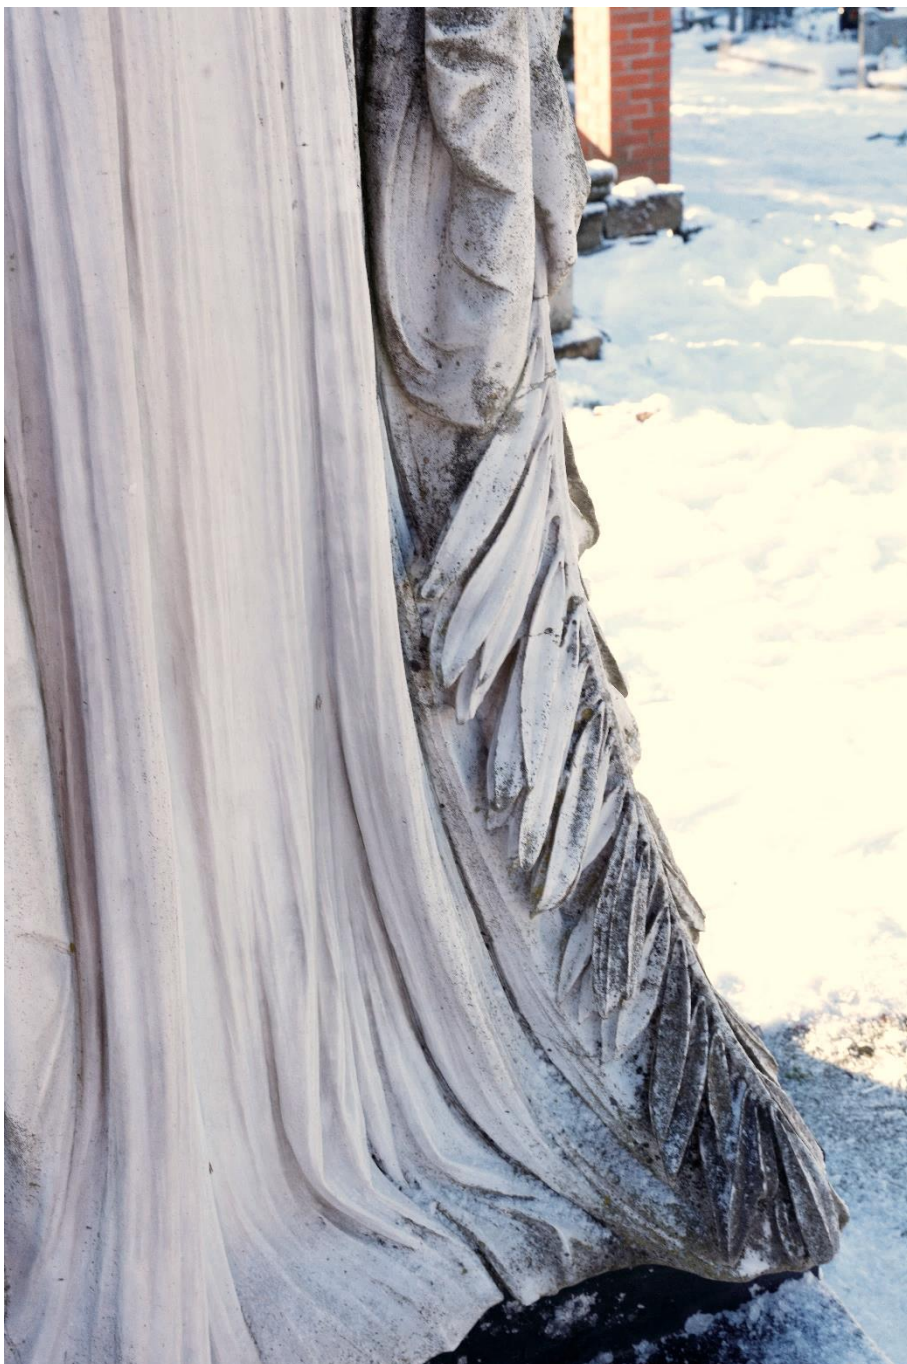
Fot. 13 Cmentarz parafialny w Skrwilnie. Kwatera grobowa rodziny Chełmickich. Postać Anioła Smutku, widok od ptn., fragment. Powierzchnia marmuru szorstka i matowa, poszarzała, pokryta koloniami mikroorganizmów i nawarstwieniami typu atmosferycznego. Widoczne zarysowania gałązki palmy oraz szaty anioła

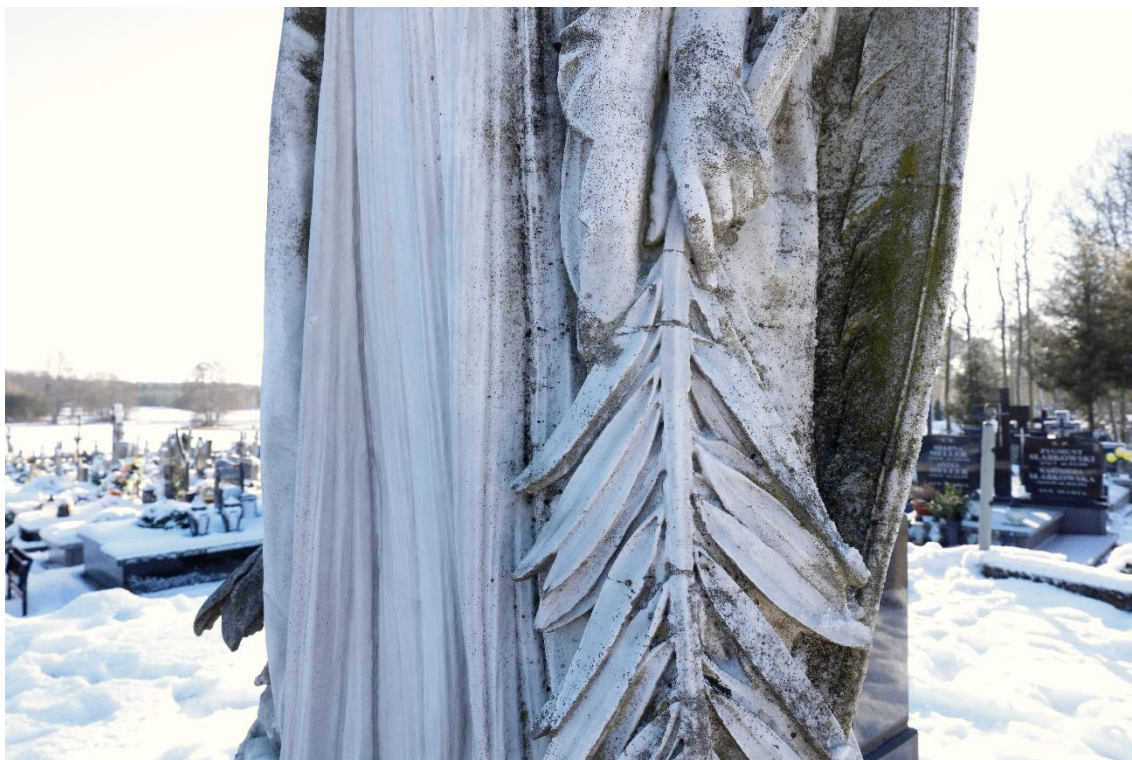
Fot. 15 Cmentarz parafialny w Skrwilnie. Kwatera grobowa rodziny Chełmickich. Postać Anioła Smutku, widok od strony półn. – zach., fragment. Powierzchnia marmuru szorstka i matowa, poszarzała, pokryta koloniami mikroorganizmów i nawarstwieniami typu atmosferycznego. Widoczne zarysowania i pęknięcia w partii fałd, gałązki palmy oraz skrzydła

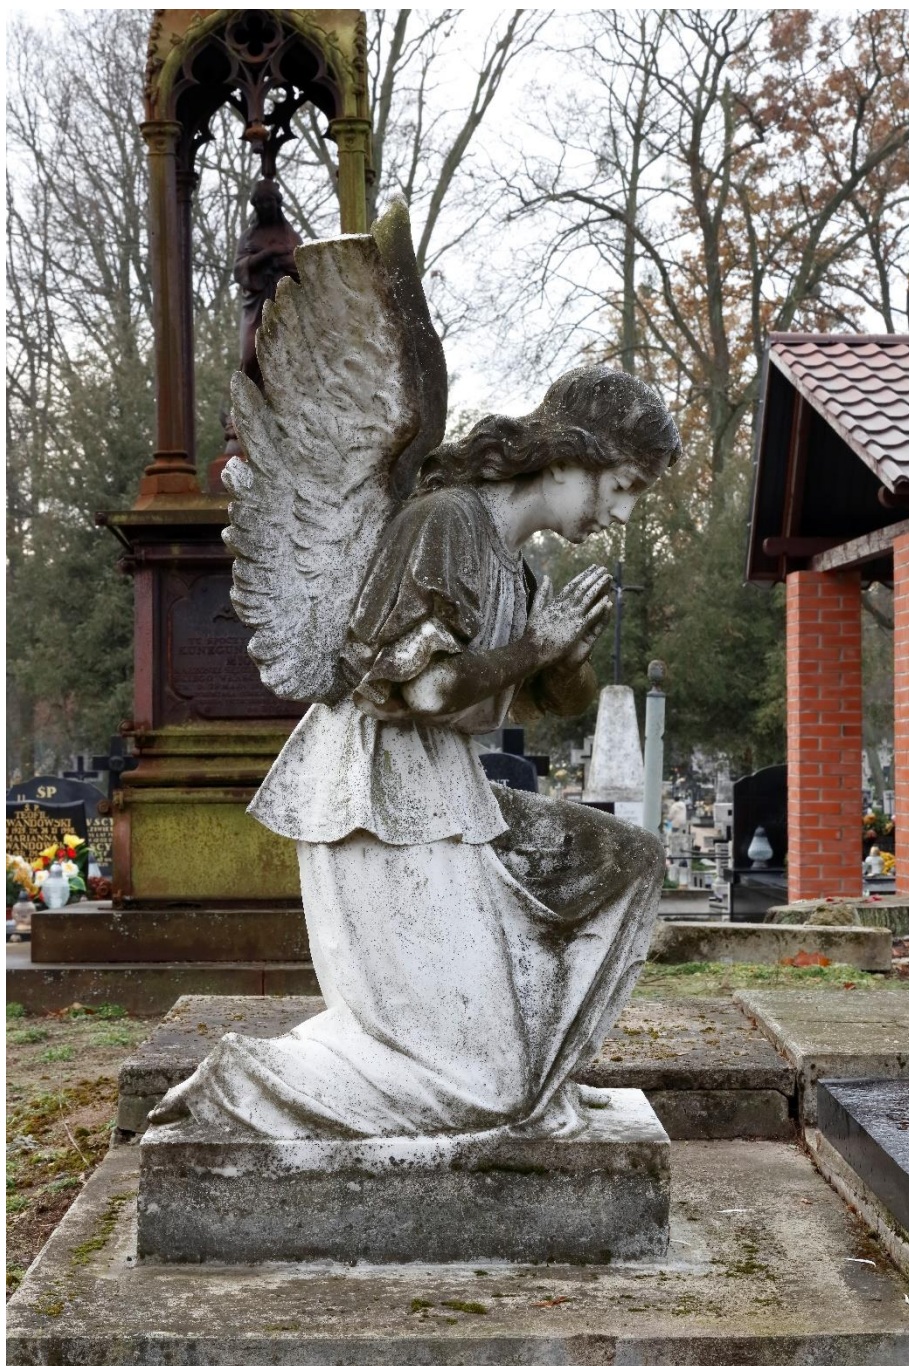
Fot. 17 Cmentarz parafialny w Skrwilnie. Kwatera grobowa rodziny Chełmickich. Postać Anioła Modlitwy, strona wschodnia kompozycji, widok od płu. Powierzchnia marmuru szorstka i matowa, poszarzała, pokryta koloniami mikroorganizmów i nawarstwieniami typu atmosferycznego – najbardziej intensywnie w partii głowy, skrzydeł, ramion, rąk postaci oraz na udzie ugiętej nogi i podstawie rzeźby. Widoczny znaczny ubytek końcówki skrzydła

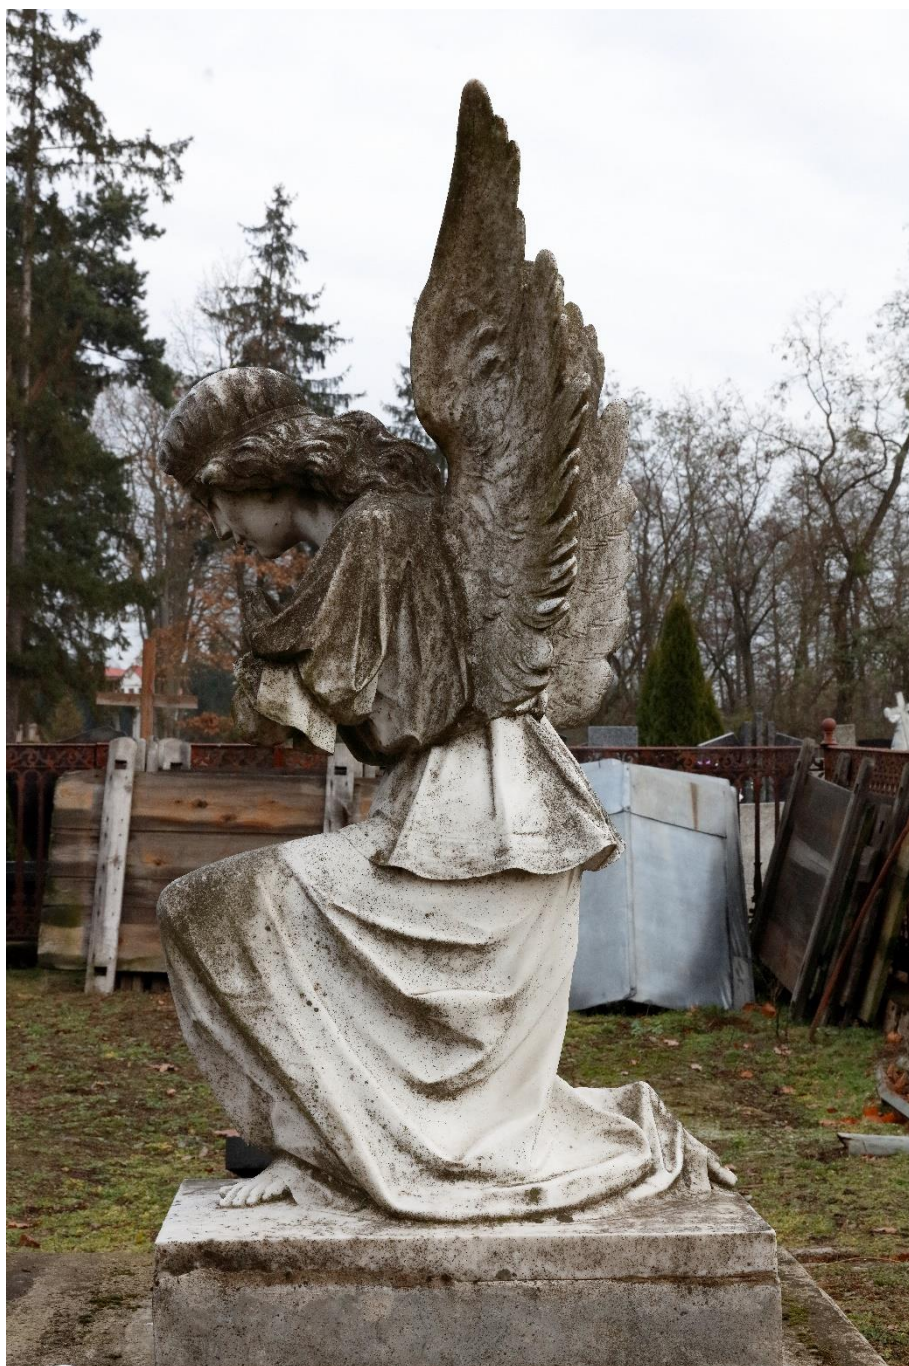
Fot. 19 Cmentarz parafialny w Skrwilnie. Kwatera grobowa rodziny Chełmickich. Postać Anioła Modlitwy, strona wsch. kompozycji, widok od pld. Powierzchnia marmuru szorstka i matowa, poszarzała, pokryta koloniami mikroorganizmów i nawarstwieniami typu atmosferycznego – najbardziej intensywnie w partii głowy, skrzydeł, ramion, rąk postaci oraz na udzie ugiętej nogi i podstawie rzeźby

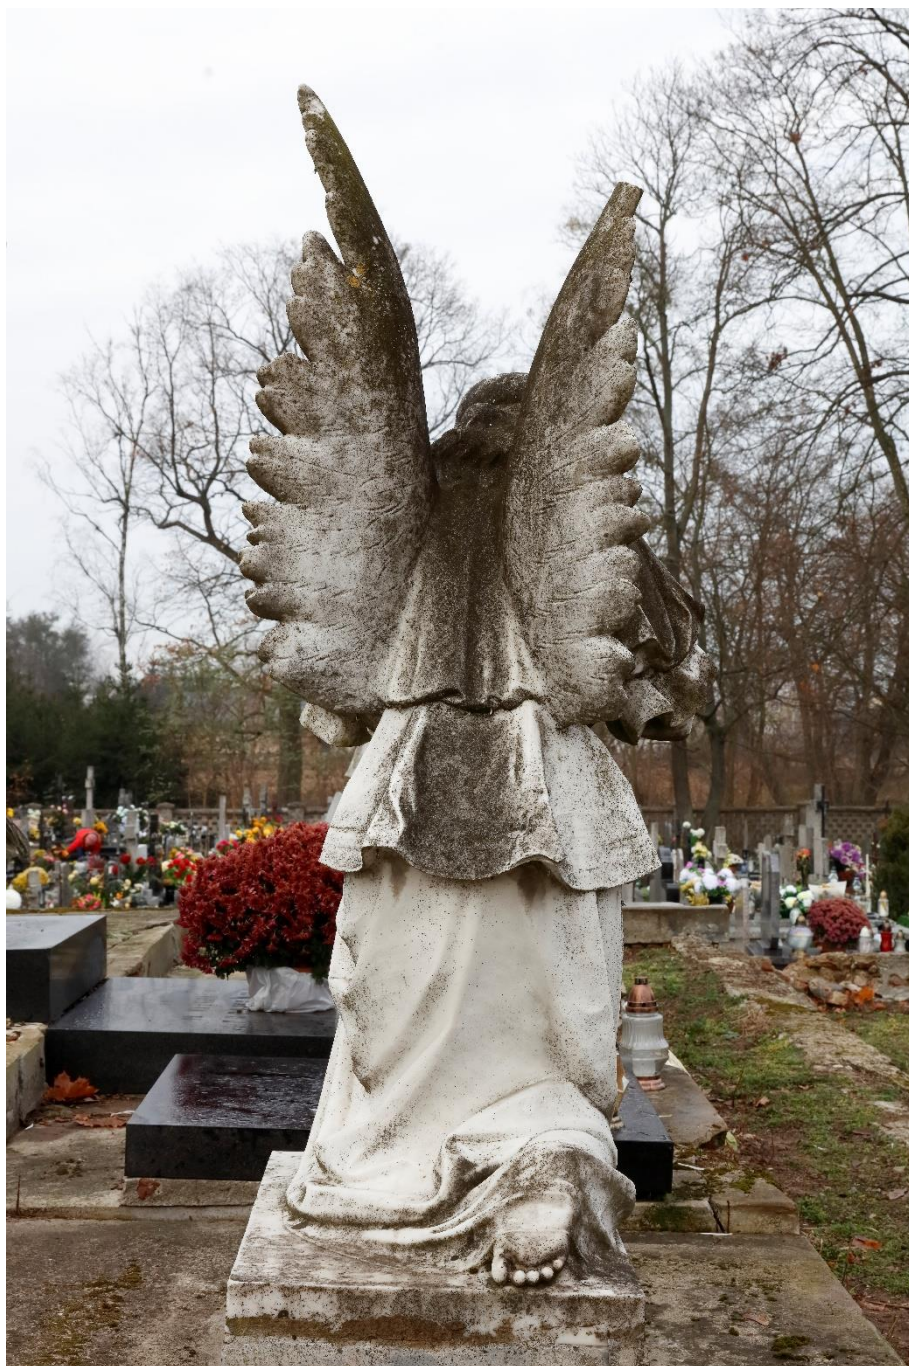
Fot. 20 Cmentarz parafialny w Skrwilnie. Kwatera grobowa rodziny Chełmickich. Postać Anioła Modlitwy, strona wsch. kompozycji, widok od strony wsch. Powierzchnia marmuru szorstka i matowa, poszarzała, pokryta koloniami mikroorganizmów i nawarstwieniami typu atmosferycznego – najbardziej intensywnie w partii głowy, skrzydeł i pleców oraz podstawie rzeźby. Widoczny znaczny ubytek końcówki prawego skrzydła

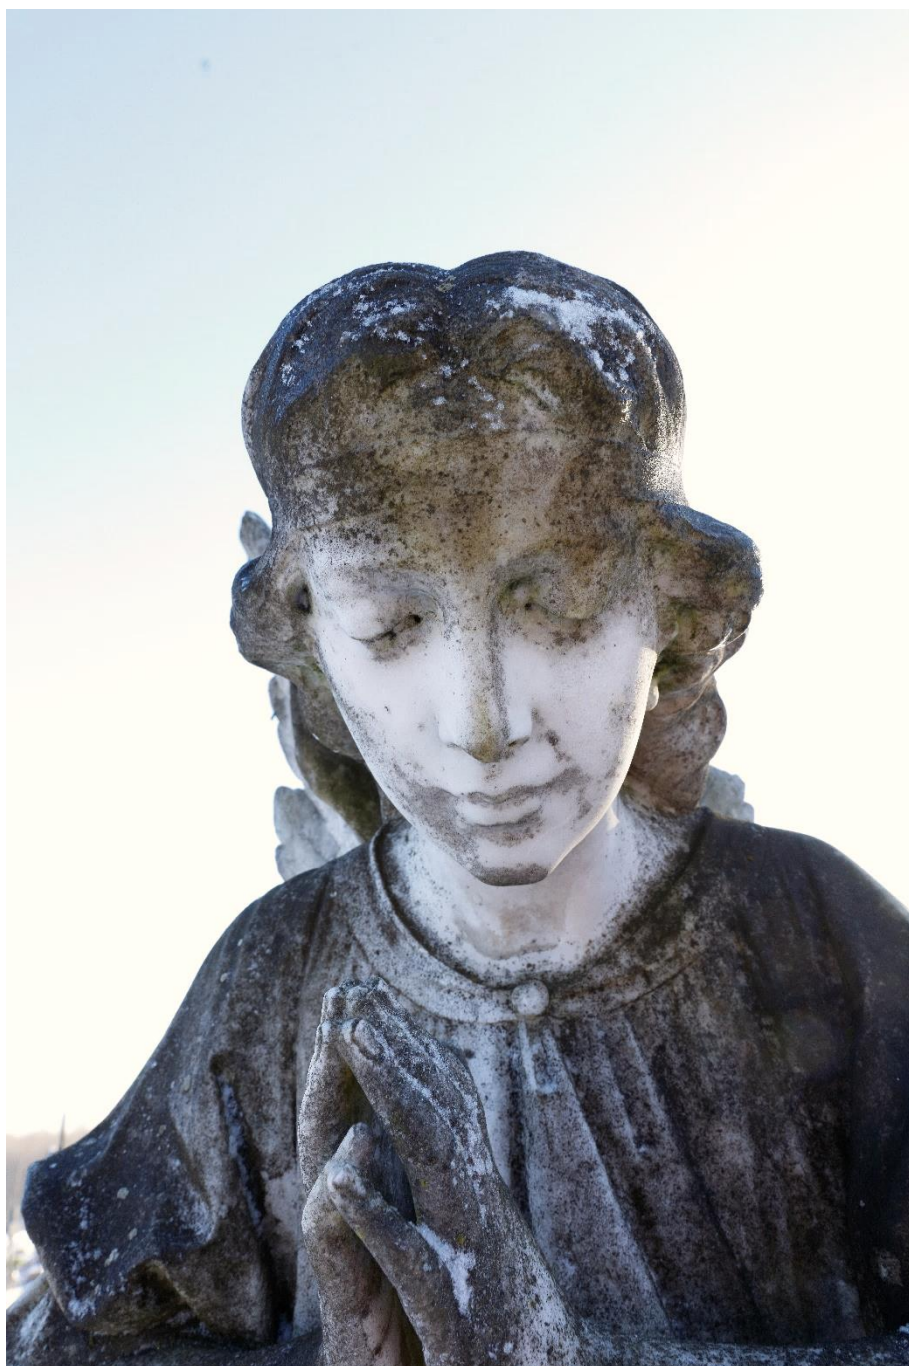
Fot. 22 Cmentarz parafialny w Skrwilnie. Kwatera grobowa rodziny Chełmickich. Postać Anioła Modlitwy, strona wsch. kompozycji, widok od zach., fragment. Powierzchnia marmuru szorstka i matowa, poszarzała, pokryta koloniami mikroorganizmów i nawarstwieniami typu atmosferycznego – najbardziej intensywnie w partii włosów, skrzydeł, ramion i rąk postaci. Szczegóły modelunku włosów ujętych w opaskę zmiękczone i nieco zatarte z powodu destrukcji powierzchni marmuru trawionej produktami metabolizmu mikroorganizmów, a następnie wymywanej przez wodę opadową

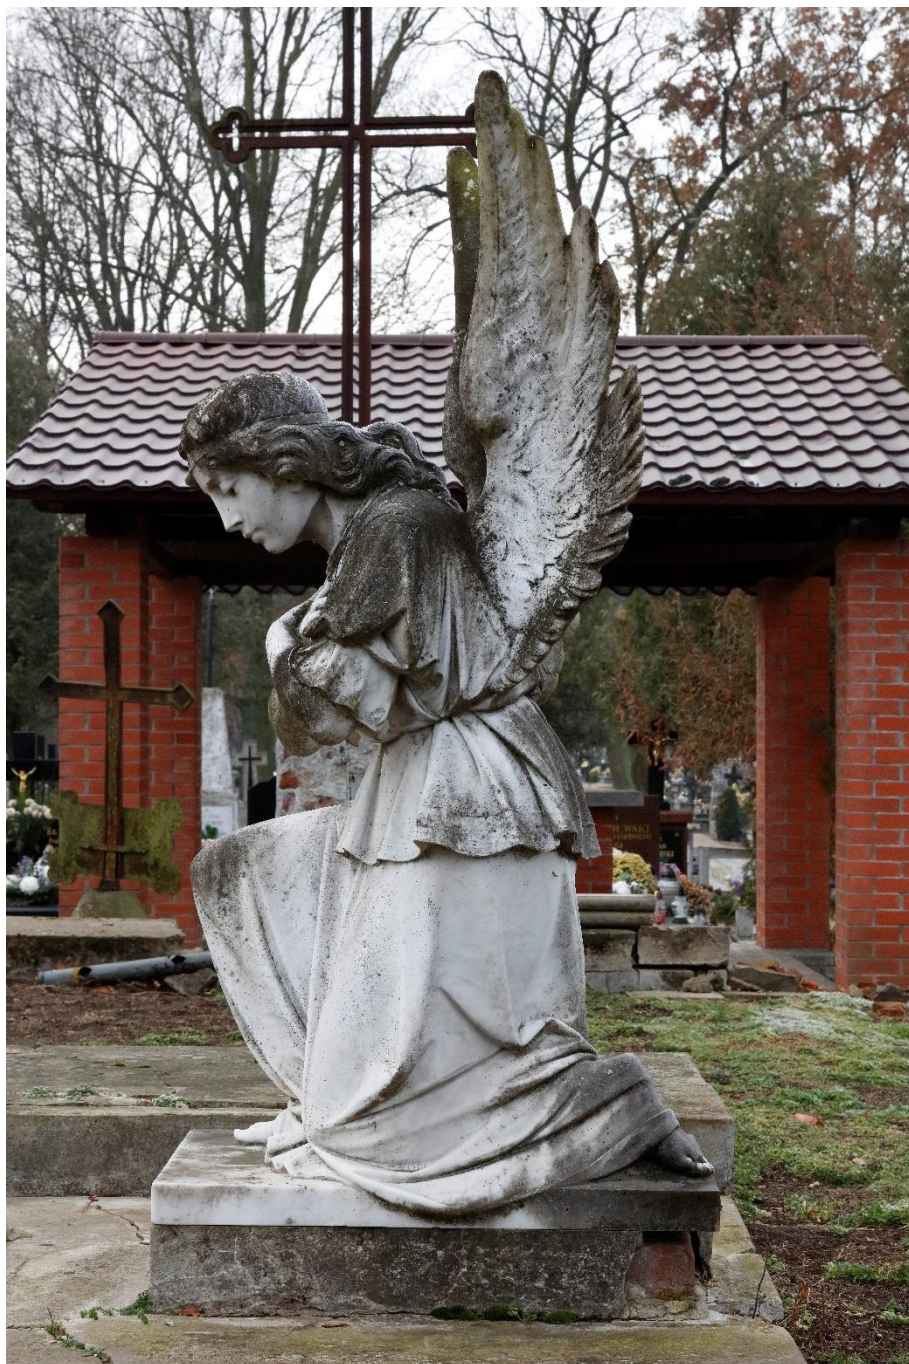
Fot. 23 Cmentarz parafialny w Skrwilnie. Kwatera grobowa rodziny Chełmickich. Postać Anioła Modlitwy, strona zach. kompozycji, widok od płu. Powierzchnia marmuru szorstka i matowa, poszarzała, pokryta koloniami mikroorganizmów i nawarstwieniami typu atmosferycznego – najbardziej intensywnie w partii włosów, skrzydeł, ramion, rąk postaci oraz na kolanie ugiętej i stopie klęczącej nogi oraz podstawie rzeźby
