Kwatera grobowa rodu Chełmickich Cmentarz parafialny w Skrwilnie

Projekt konserwatorski

Toruń 2016

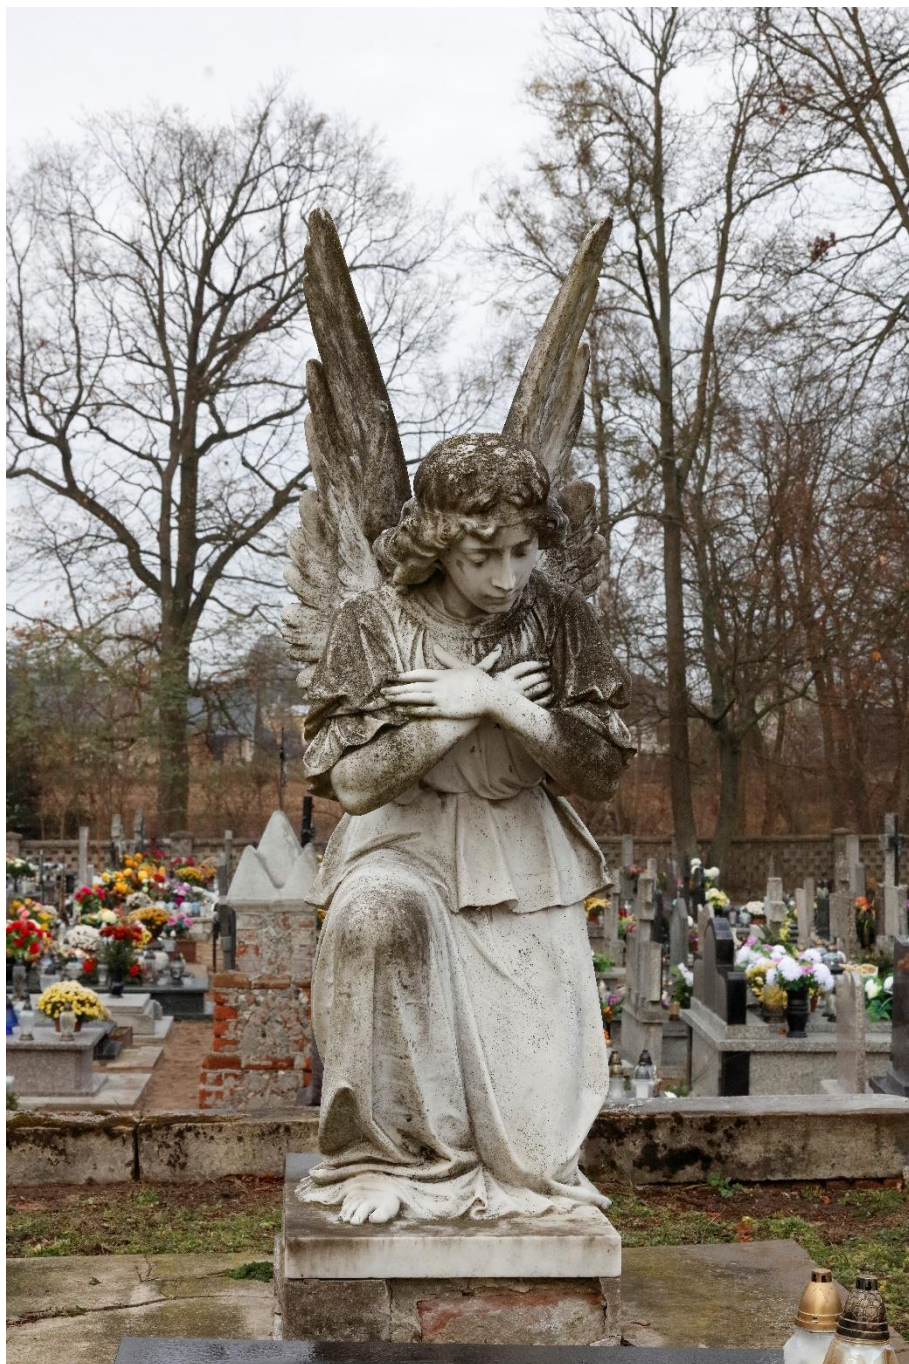
Fot. 24 Cmentarz parafialny w Skrwilnie. Kwatera grobowa rodziny Chełmickich. Postać Anioła Modlitwy, strona zach. kompozycji, widok od wsch. Powierzchnia marmuru szorstka i matowa, poszarzała, pokryta koloniami mikroorganizmów i nawarstwieniami typu atmosferycznego – najbardziej intensywnie w partii włosów, skrzydeł, ramion, rąk postaci oraz na kolanie ugiętej nogi i podstawie rzeźby. Beton podwaliny rzeźby odspaja się i odpada od ceglanego trzonu

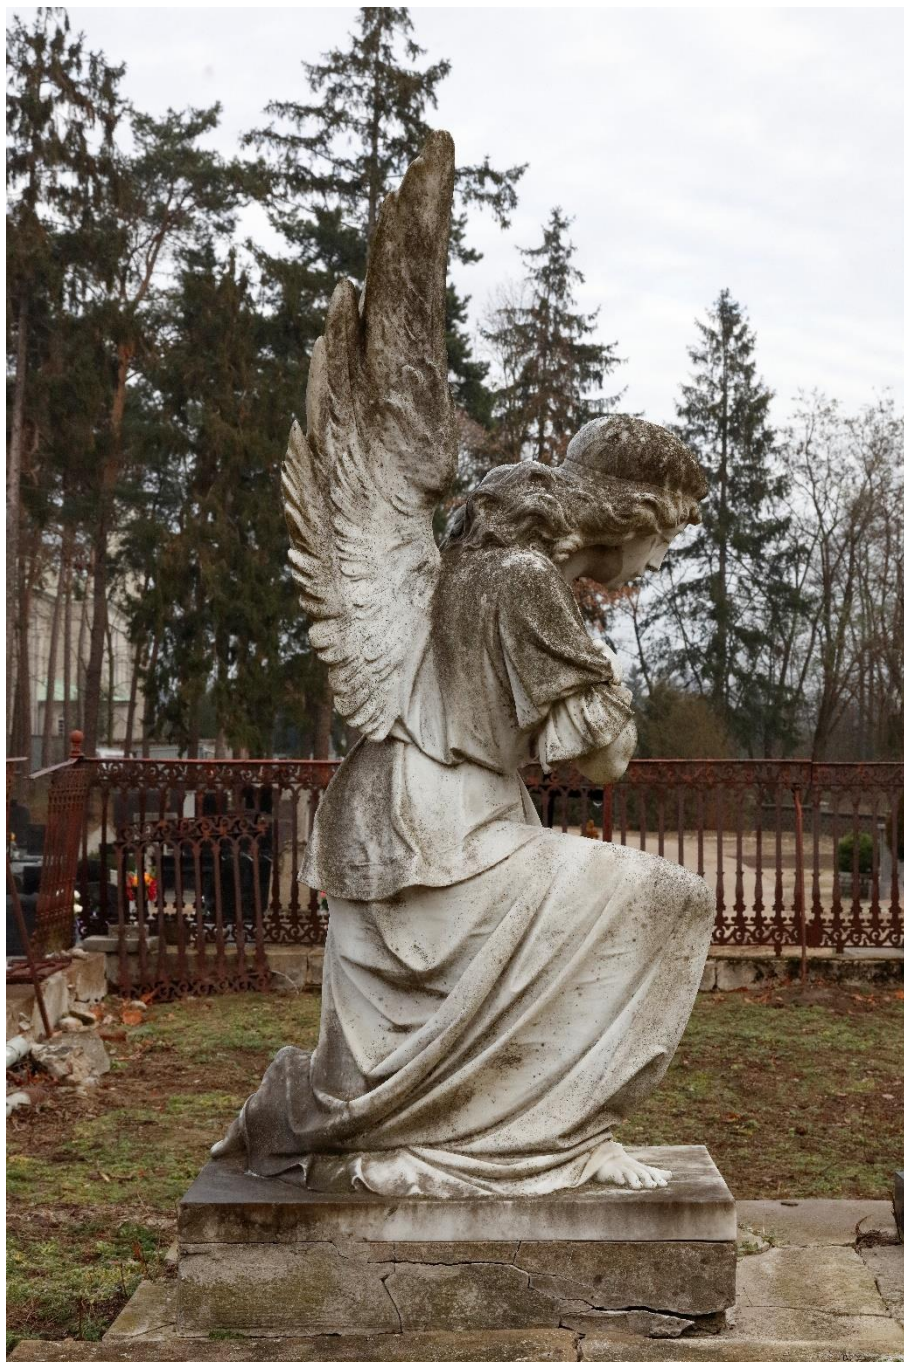
Fot. 25 Cmentarz parafialny w Skrwilnie. Kwatera grobowa rodziny Chełmickich. Postać Anioła Modlitwy, strona zach. kompozycji, widok od pld. Powierzchnia marmuru szorstka i matowa, poszarzała, pokryta koloniami mikroorganizmów i nawarstwieniami typu atmosferycznego – najbardziej intensywnie w partii włosów, skrzydeł, ramion, rąk postaci oraz na kolanie ugiętej i stopie klęczącej nogi oraz podstawie rzeźby. Beton podwaliny rzeźby odpaja się, pęka i odpada od ceglanego trzonu

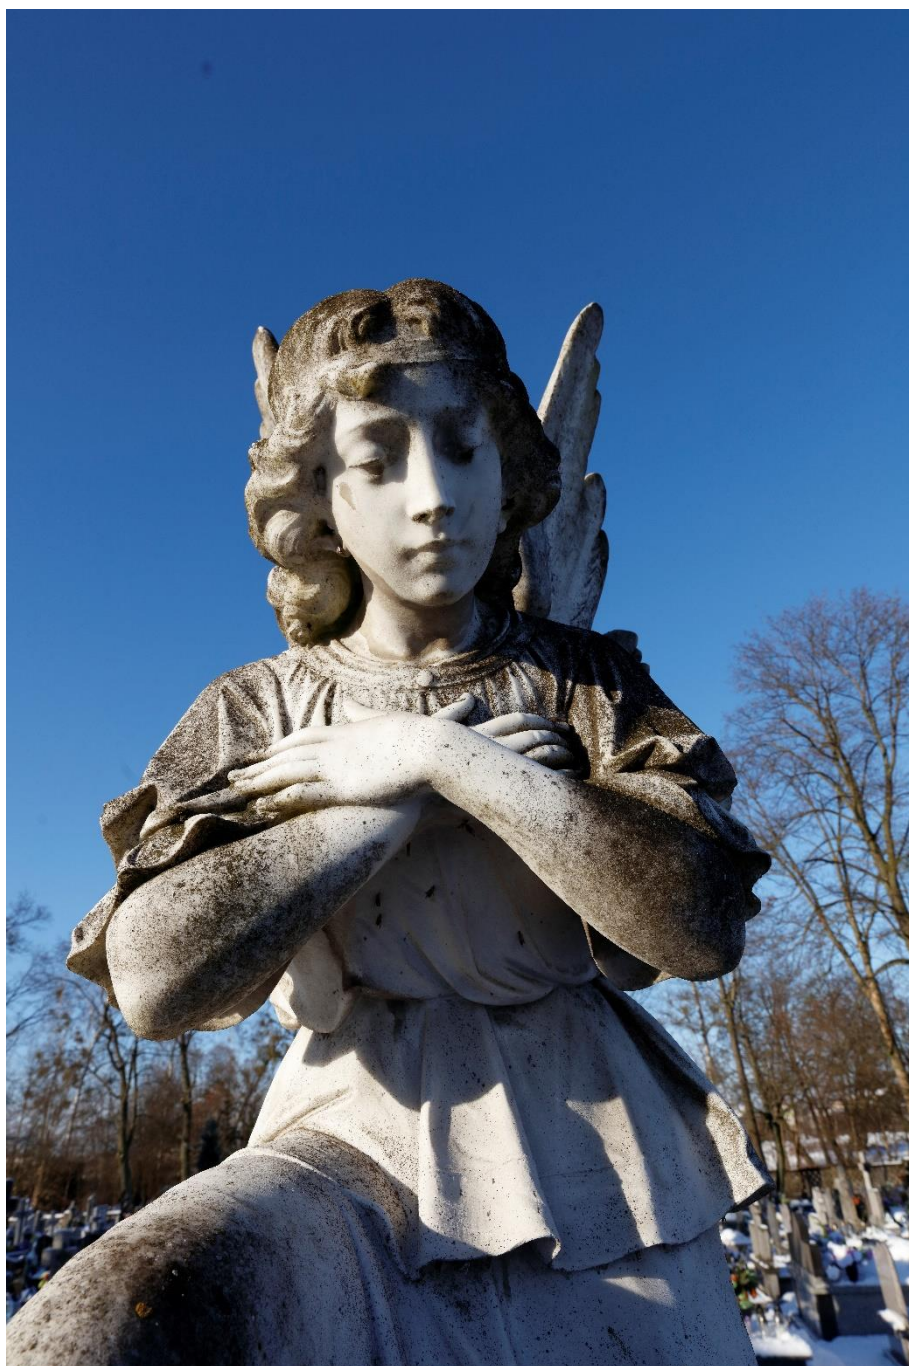
Fot. 27 Cmentarz parafialny w Skrwilnie. Kwatera grobowa rodziny Chełmickich. Postać Anioła Modlitwy, strona zach. kompozycji, widok od wsch., fragment. Powierzchnia marmuru szorstka i matowa, poszarzała, pokryta koloniami mikroorganizmów i nawarstwieniami typu atmosferycznego – najbardziej intensywnie w partii włosów, skrzydeł, ramion, rąk postaci oraz na kolanie ugiętej nogi. Na podbródku i szyi zachowany oryginalny poler marmuru

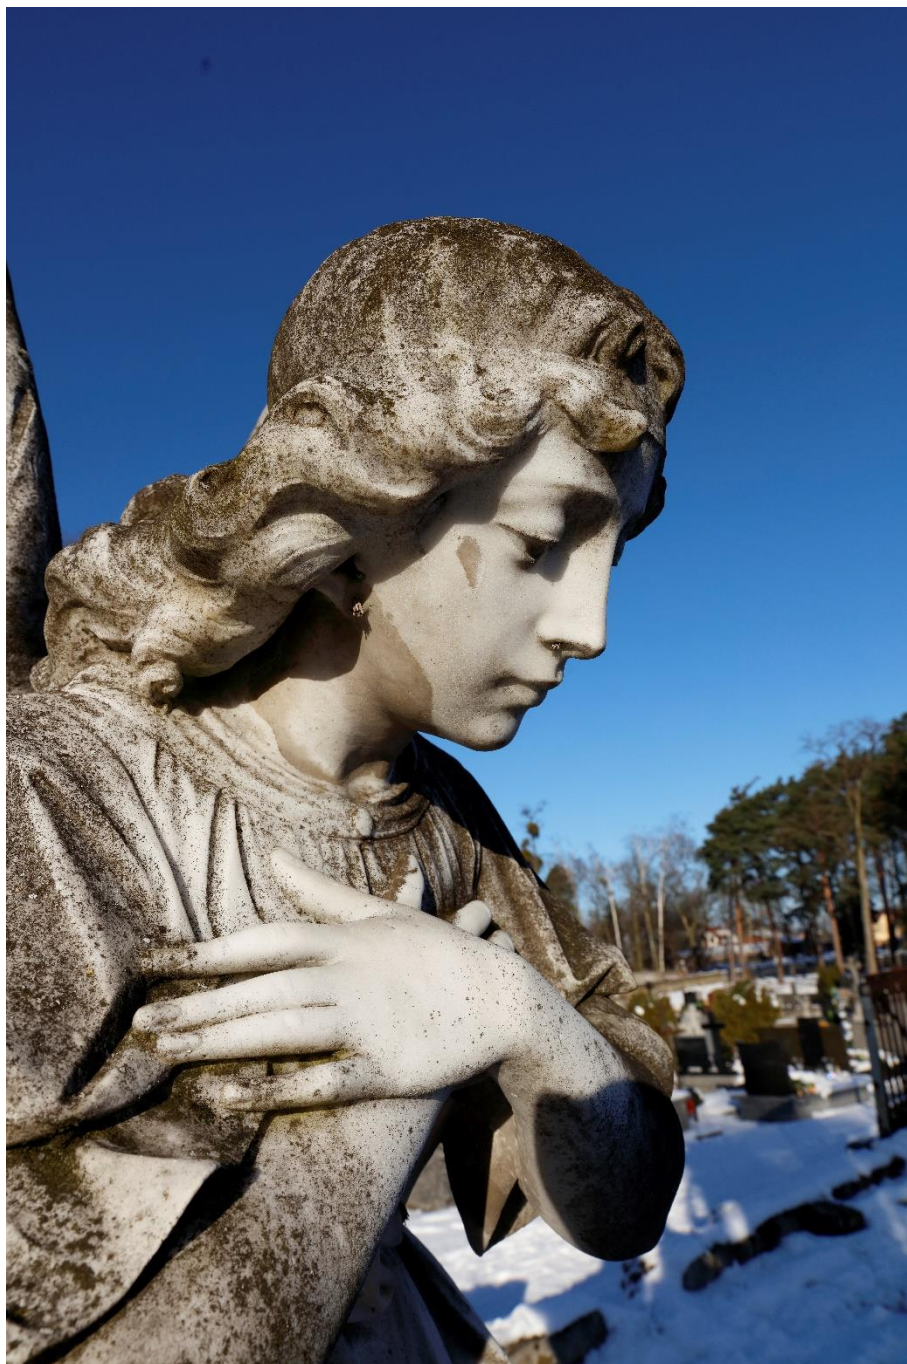
Fot. 28 Cmentarz parafialny w Skrwilnie. Kwatera grobowa rodziny Chełmickich. Postać Anioła Modlitwy, strona zach. kompozycji, widok od pód. – wsch., fragment. Powierzchnia marmuru szorstka i matowa, poszarżała, pokryta koloniami mikroorganizmów i nawarstwieniami typu atmosferycznego – najbardziej intensywnie w partii włosów, skrzydeł, ramion i rąk. Modelunek włosów na czubku głowy zmięczony i nieco zatarty z powodu destrukcji powierzchni marmuru trawionej produktami metabolizmu mikroorganizmów, wmywanej przez wodę opadową. Na podbródku i szyi zachowany oryginalny poler marmuru

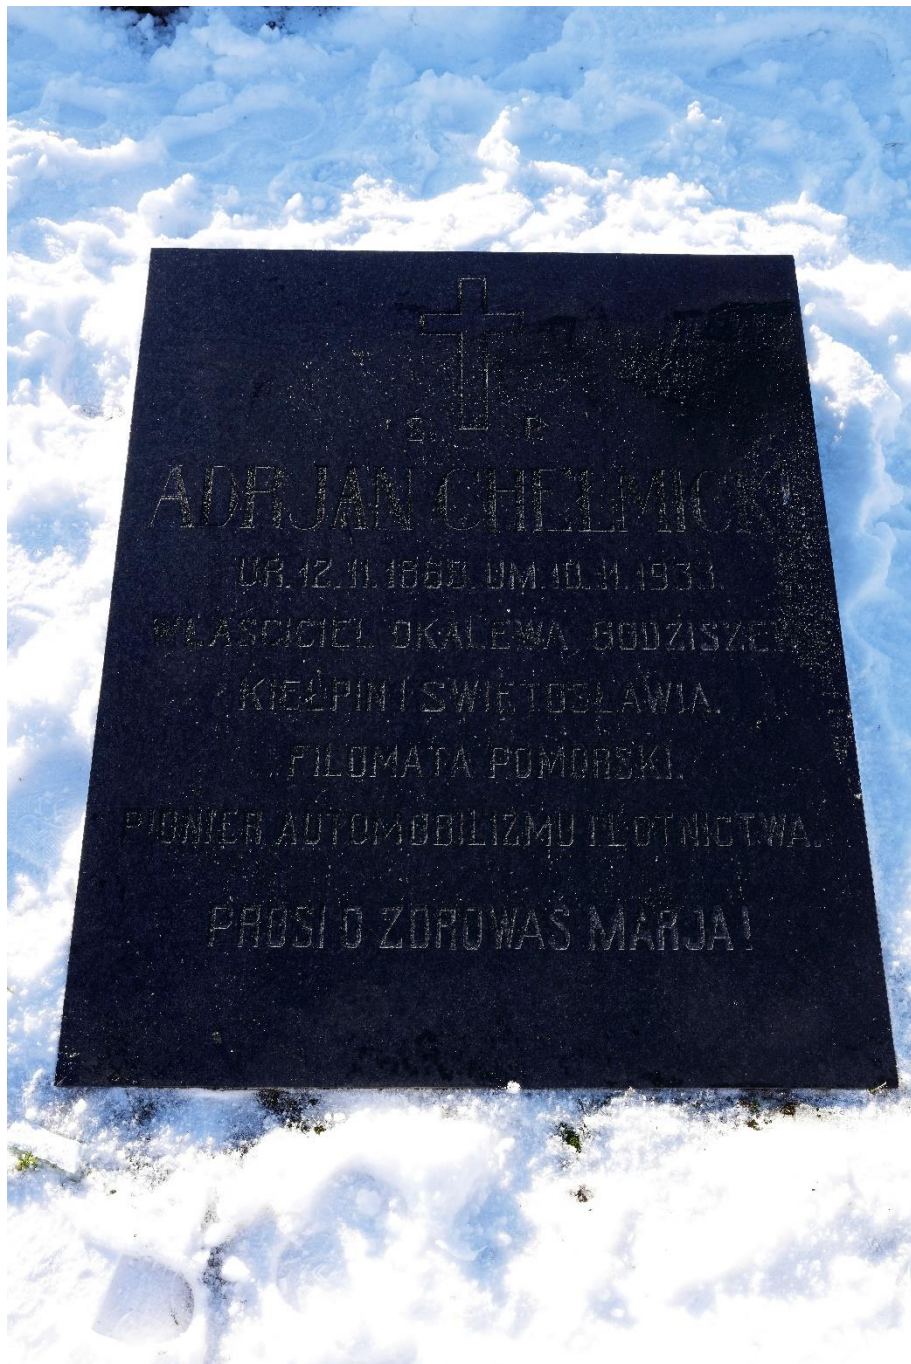
Fot. 31 Cmentarz parafialny w Skrwilnie. Kwatera grobowa rodziny Chełmickich. Płyta nagrobna Adriana Chełmickiego wykonana z czarnego, polerowanego kamienia w stanie dobrym

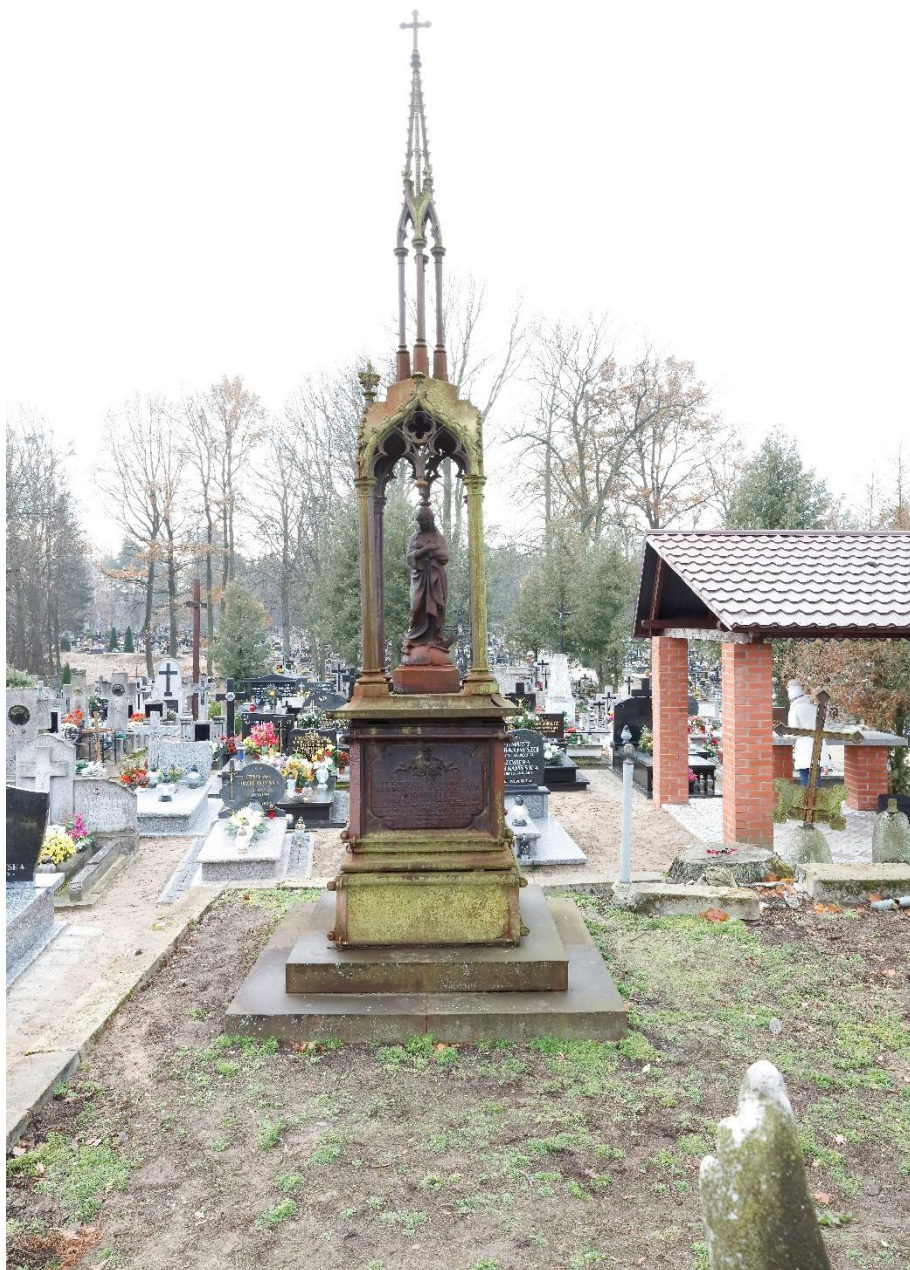
można korozję wżerową. Na niektórych elementach proces korozyjny przebiegł do tego stopnia, że powstały wyraźne ubytki w masie żeliwa. Takimi miejscami są kolumny baldachimu oraz cokół pod rzeźbą Madonny. Niektóre elementy, takie jak np. płyta inskrypcyjna (fot. 40), rzeźba Madonny (fot. 32) pokryte są „patyną wodną”, o ciemnoszarej barwie.

Fot. 32 Cmentarz parafialny w Skrwilnie. Kwatera grobowa rodziny Chełmickich. Nagrobek Kunegundy z Lasockich Mioduskiej. Widok ogólny od płu. Całość silnie skorodowana, na szorstkiej i porowatej powierzchni żeliwa bytują kolonie mikroorganizmów. Nagrobek w formie smukłej kapliczki wychylony, widoczne ubytki kwiatonów wieńczących osie łuki baldachimu

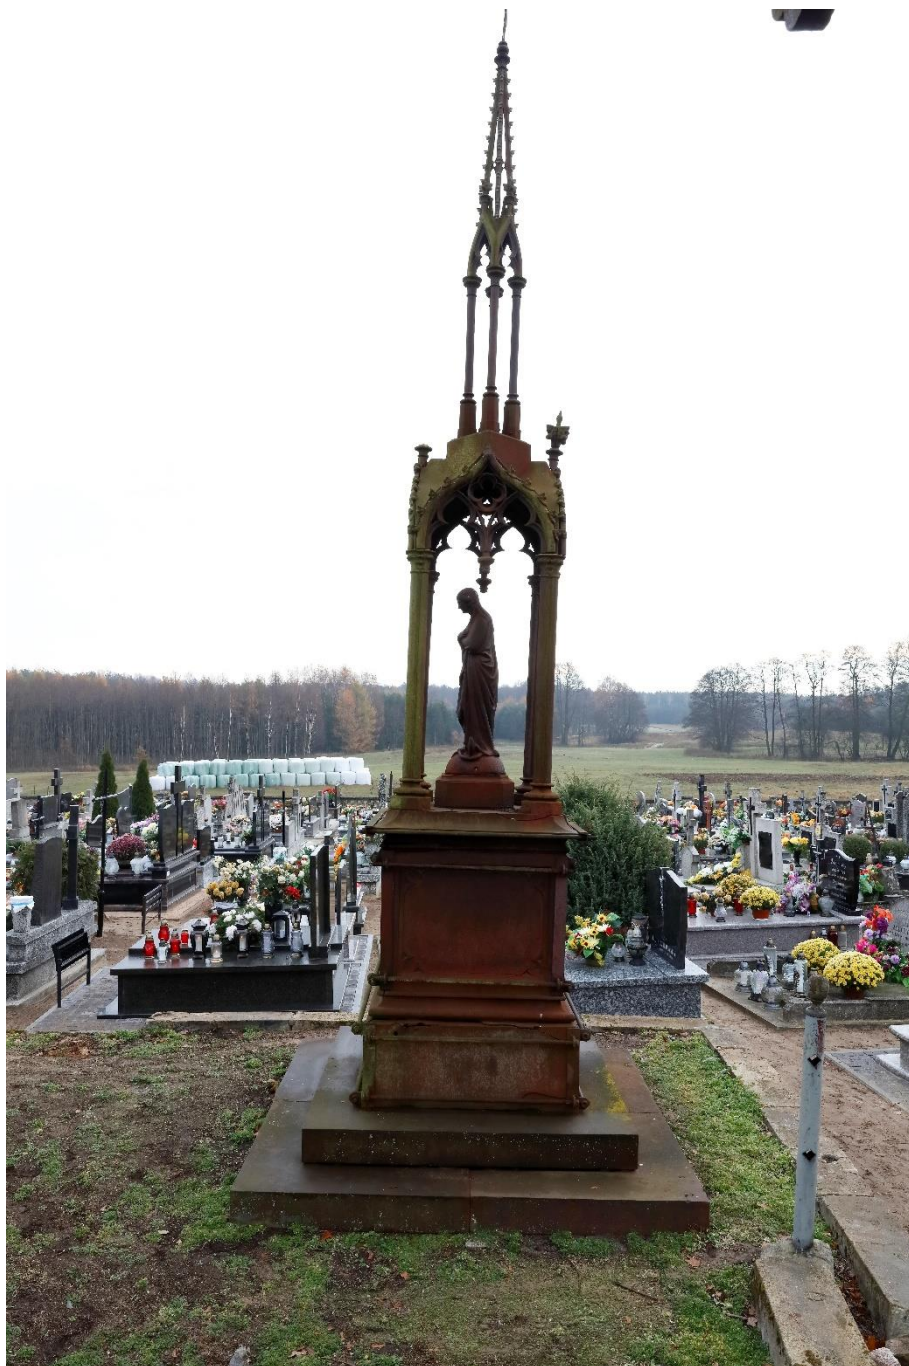
Fot. 33 Cmentarz parafialny w Skrwilnie. Kwatera grobowa rodziny Chełmickich. Nagrobek Kunegundy z Lasockich Mioduskiej. Widok ogólny od zach. Całość silnie skorodowana, na szorstkiej i porowatej powierzchni żeliwa bytują kolonie mikroorganizmów. Nagrobek w formie smukłej kapliczki wychylony, widoczne ubytki kwiatonów wieńczących ośle łuki baldachimu

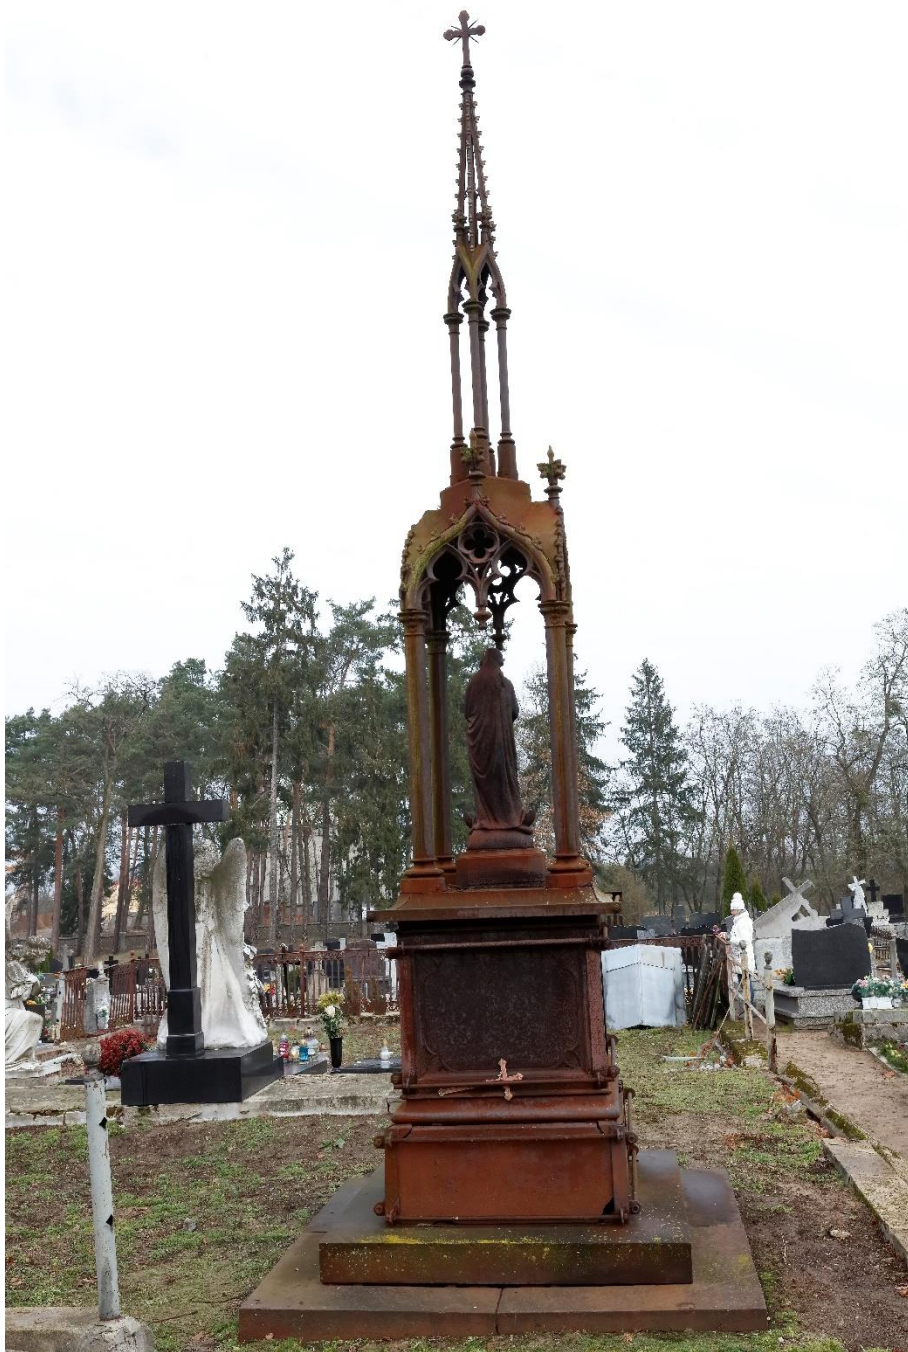
Fot. 34 Cmentarz parafialny w Skrwilnie. Kwatera grobowa rodziny Chełmickich. Nagrobek Kunegundy z Lasockich Mioduskiej. Widok ogólny od pld. Całość silnie skorodowana, na szorstkiej i porowatej powierzchni żeliwa bytują kolonie mikroorganizmów. Nagrobek w formie smukłej kapliczki wychylony, elementy cokołu spięte skręconymi obejmami, widoczne ubytki kwiatonów wieńczących ośle łuki baldachimu

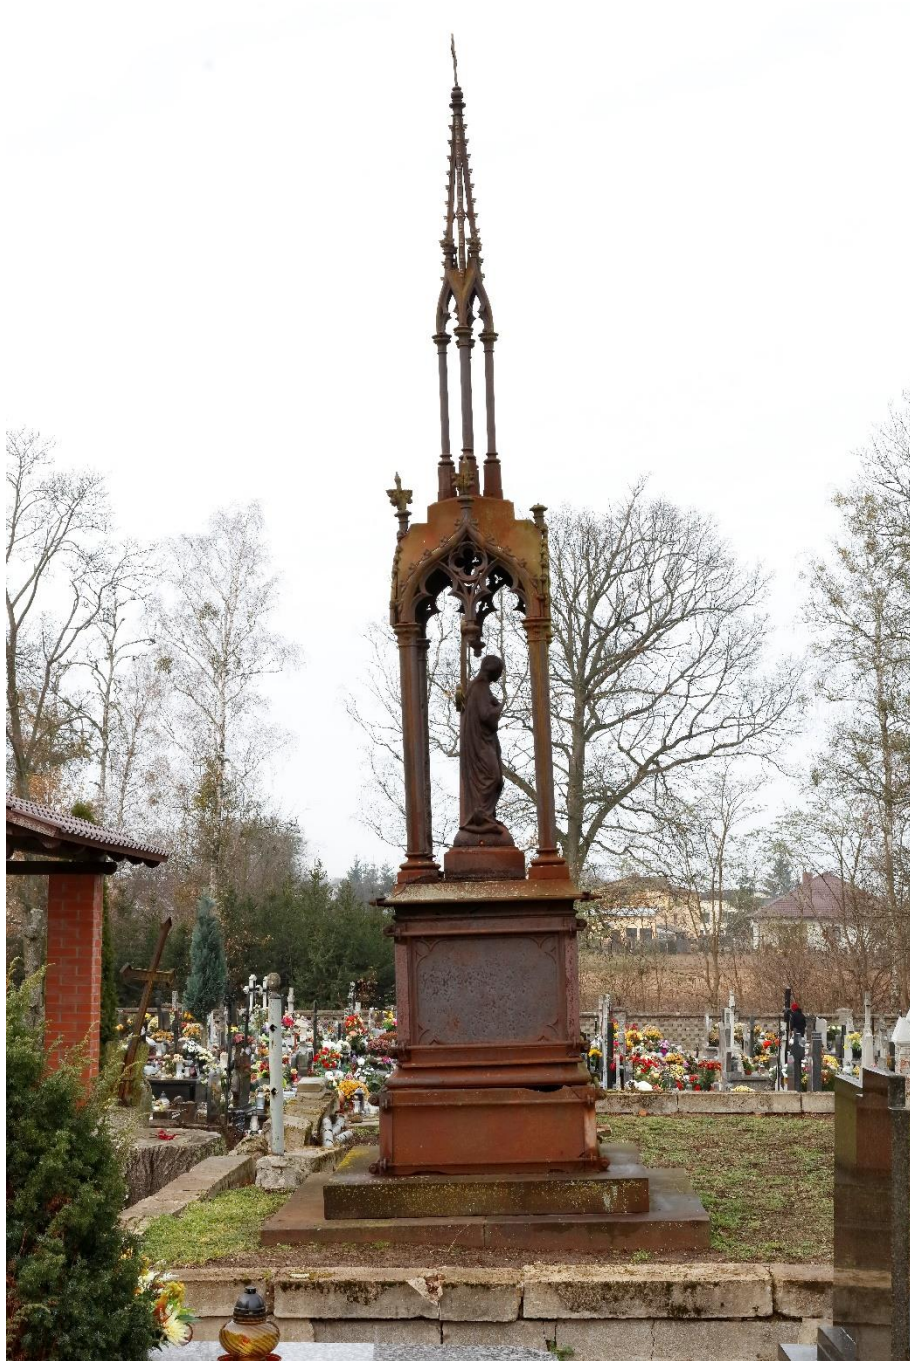
Fot. 35 Cmentarz parafialny w Skrwilnie. Kwatera grobowa rodziny Chełmickich. Nagrobek Kunegundy z Lasockich Mioduskiej. Widok ogólny od wschodu. Całość silnie skorodowana, na szorstkiej i porowatej powierzchni żeliwa bytują kolonie mikroorganizmów. Nagrobek w formie smukłej kapliczki wychylony, elementy cokołu spięte skręconymi obejmami, w płytach cokołu ubytki. Widoczne braki kwiatonów wieńczących ośle łuki baldachimu

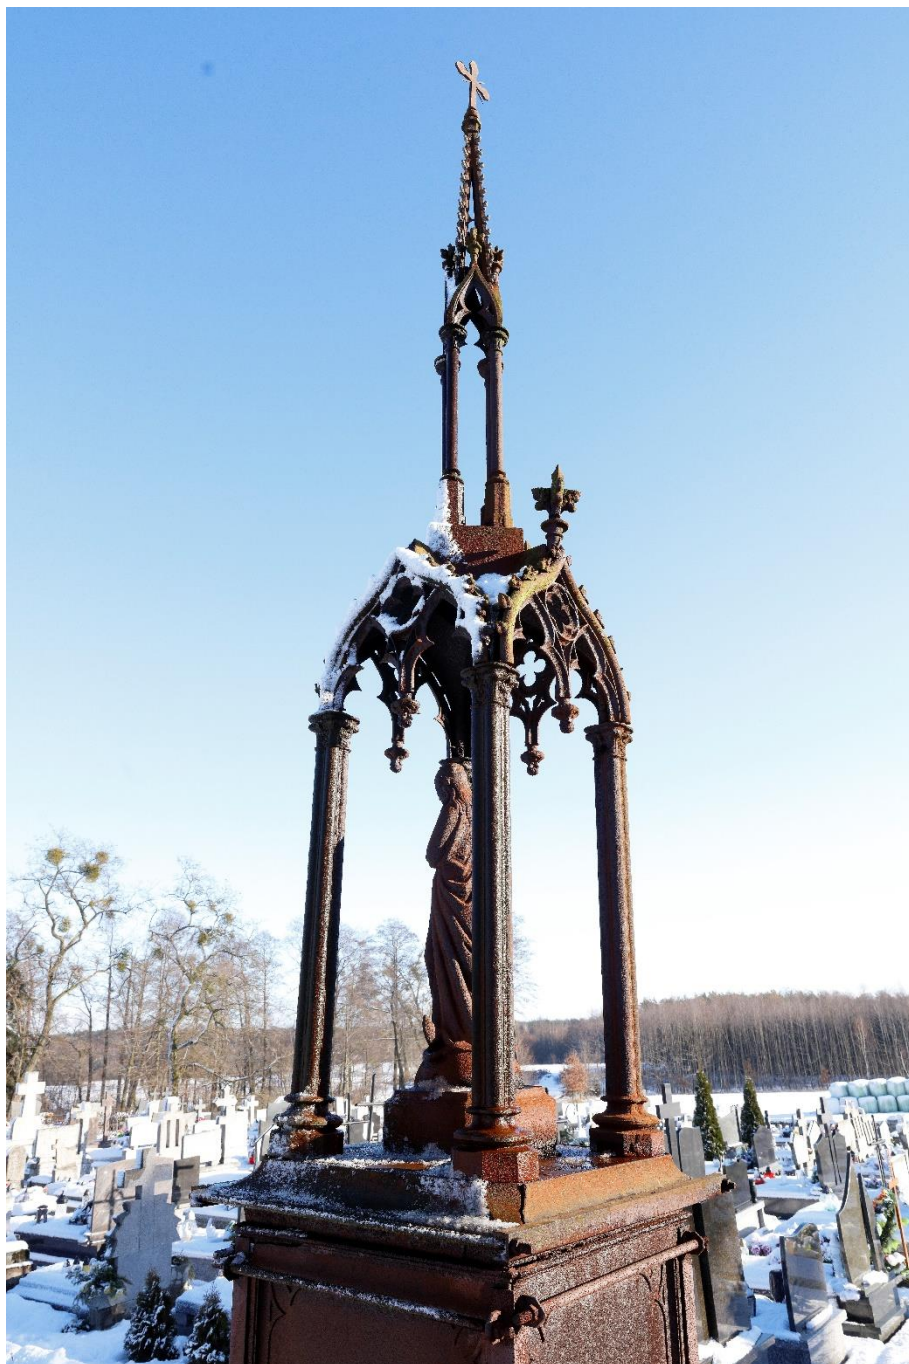
Fot. 36 Cmentarz parafialny w Skrwilnie. Kwatera grobowa rodziny Chełmickich. Nagrobek Kunegundy z Lasockich Mioduskiej. Widok baldachimu zwieńczonego ażurową fialą od pld. – zach. Całość silnie skorodowana, na szorstkiej i porowatej powierzchni żeliwa bytują kolonie mikroorganizmów. Widoczne ubytki kwiatonów wieńczących ośle łuki baldachimu

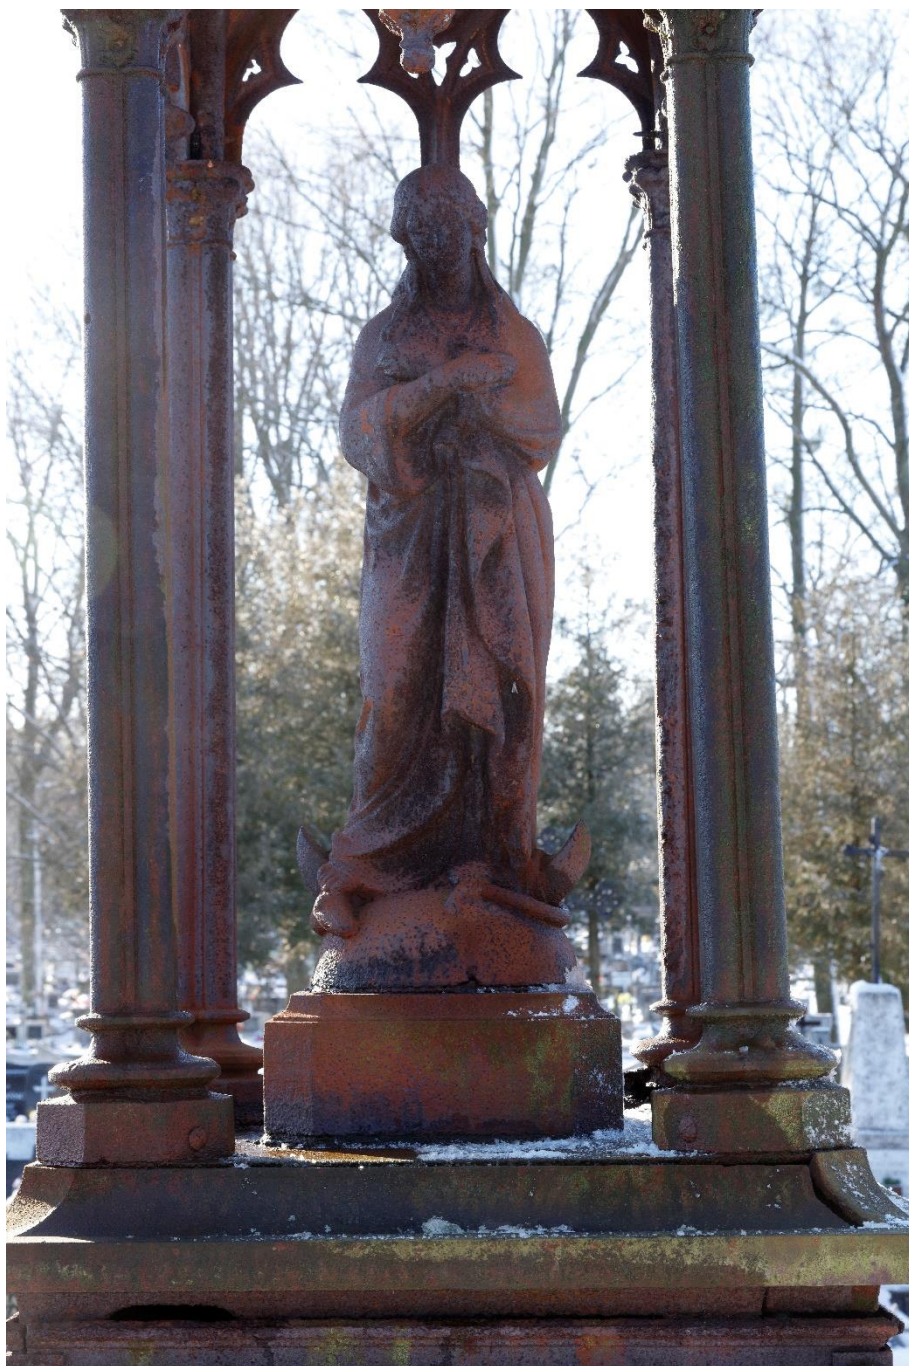
Fot. 37 Cmentarz parafialny w Skrwilnie. Kwatera grobowa rodziny Chełmickich. Nagrobek Kunegundy z Lasockich Mioduskiej. Widok figury MB Niepokalanej. Figura silnie skorodowana, na szorstkiej i porowatej powierzchni żeliwa bytują kolonie mikroorganizmów. Widoczne pęknięcia i przemieszczenia składowych elementów podstawy pod rzeźbę i baldachim

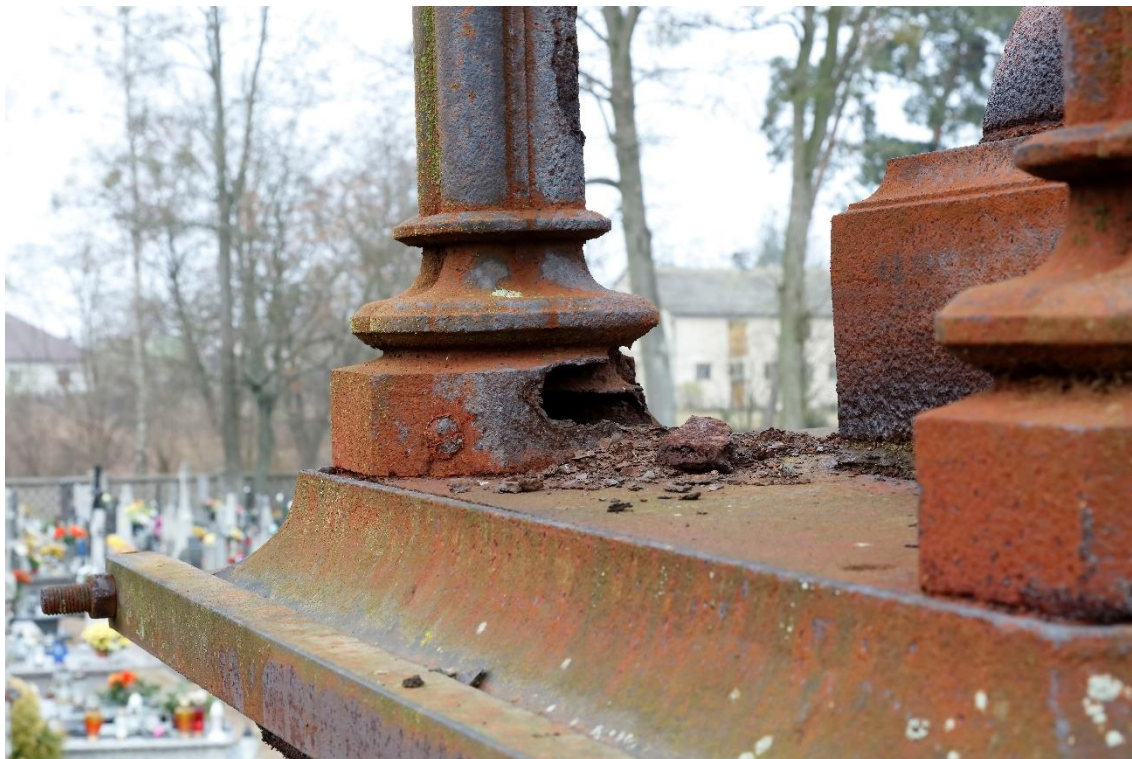
Fot. 38 Cmentarz parafialny w Skrwilnie. Kwatera grobowa rodziny Chełmickich. Nagrobek Kunegundy z Lasockich Mioduskiej. Fragment bazy kolumny baldachimu – całkowicie skorodowanej, z wżerami i ubytkami

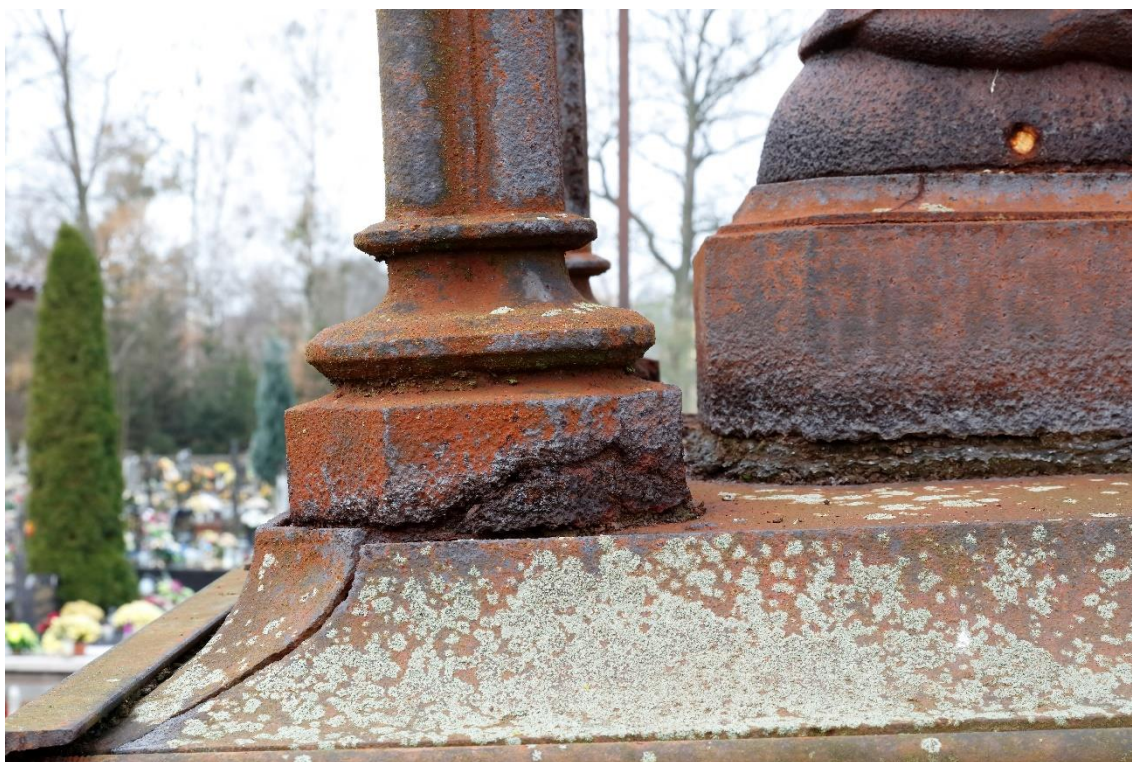
Fot. 39 Cmentarz parafialny w Skrwilnie. Kwatera grobowa rodziny Chełmickich. Nagrobek Kunegundy z Lasockich Mioduskiej. Fragment bazy kolumny baldachimu – całkowicie skorodowanej, z wżerami i ubytkami oraz poważnymi pęknięciami. Na powierzchni żeliwa bytują mikroorganizmy

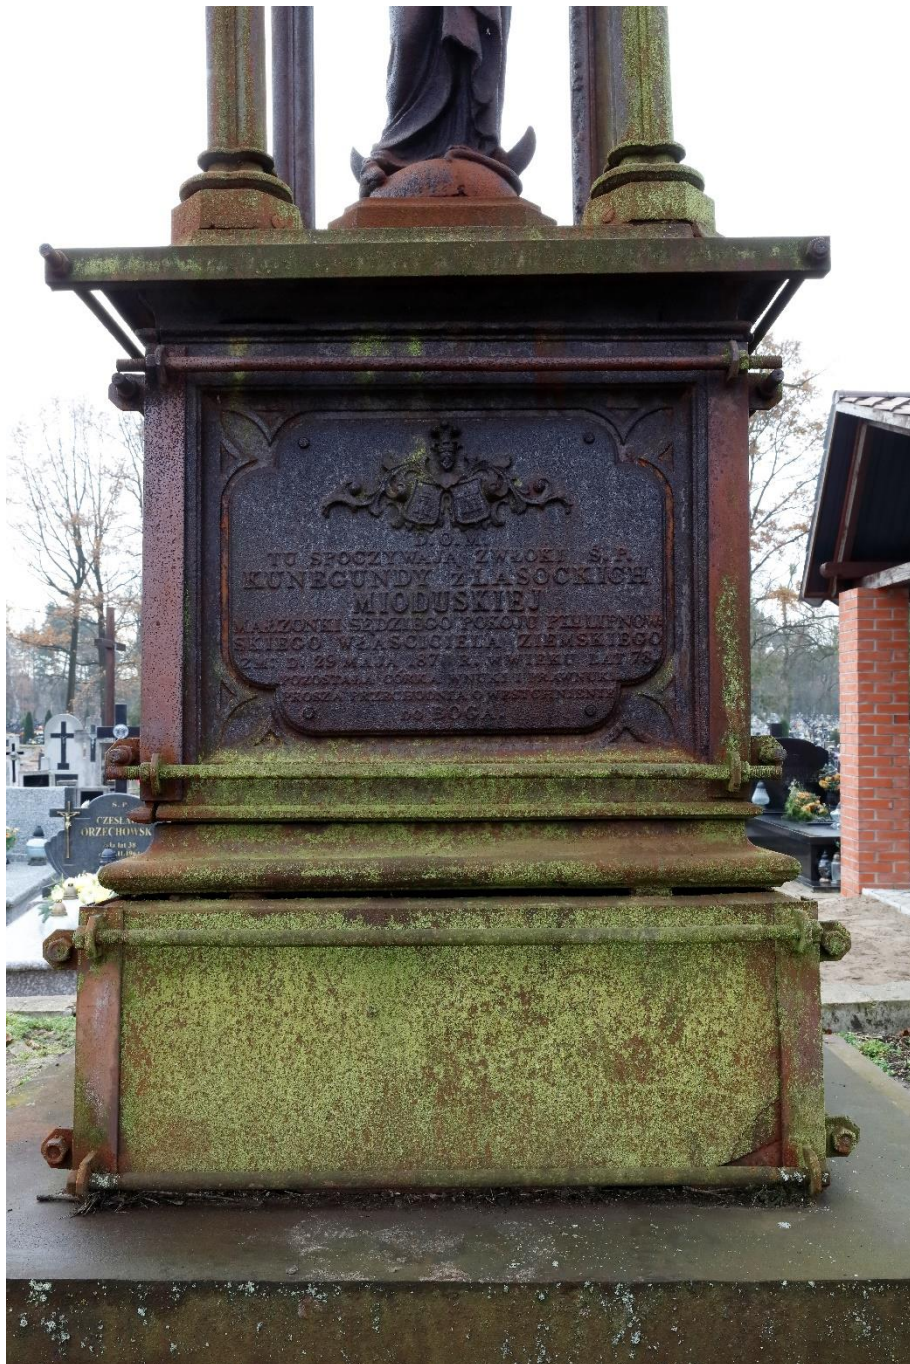
Fot. 40 Cmentarz parafialny w Skrwilnie. Kwatera grobowa rodziny Chełmickich. Nagrobek Kunegundy z Lasockich Mioduskiej. Fragment cokołu z tablicą inskrypcyjną. Elementy cokołu spięte skręconymi obejmami. Powierzchnia skorodowana i pokryta grubą warstwą kolonii mikroorganizmów

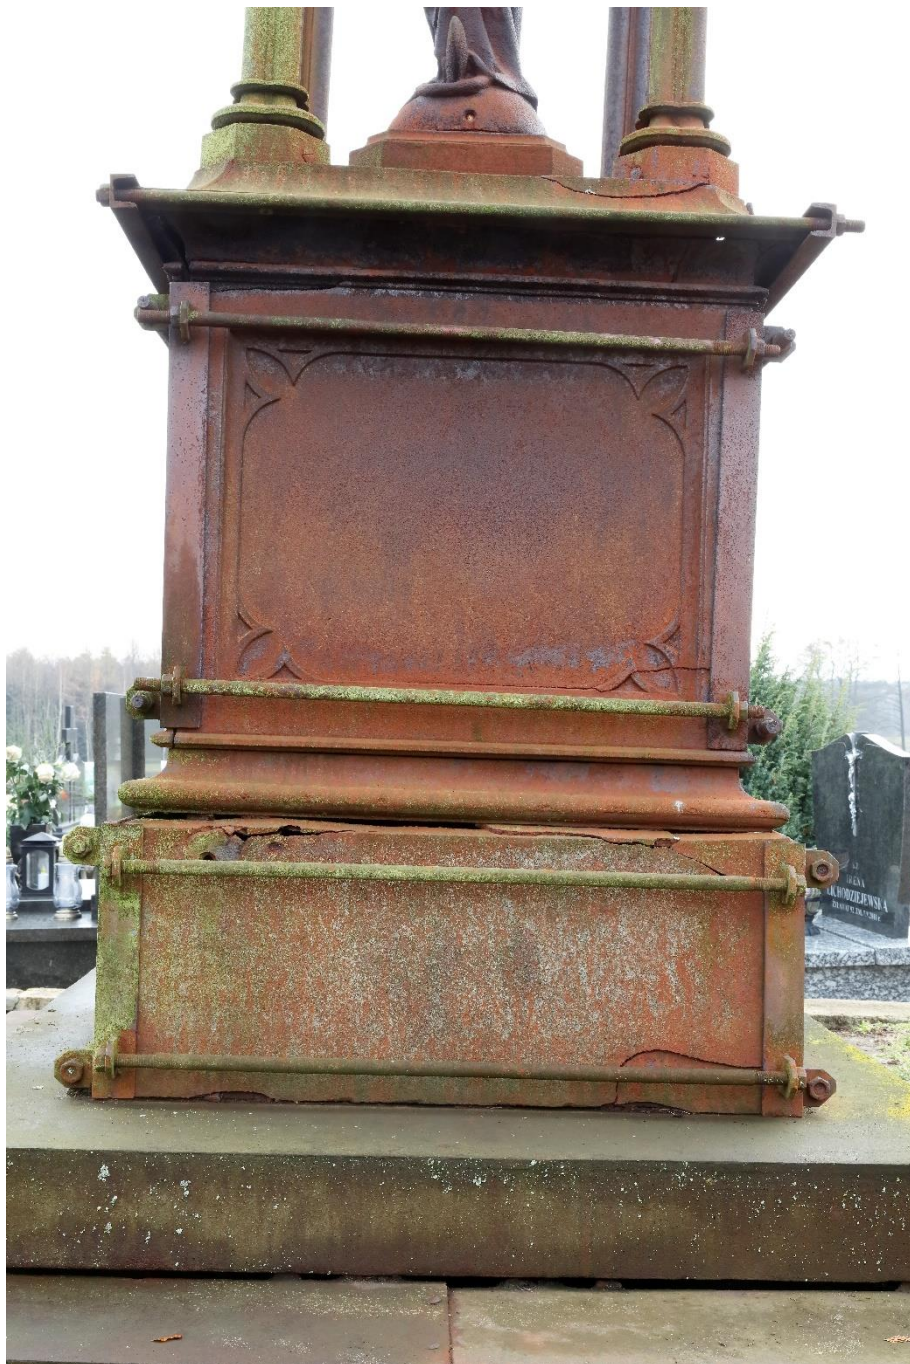
Fot. 41 Cmentarz parafialny w Skrwilnie. Kwatera grobowa rodziny Chełmickich. Nagrobek Kunegundy z Lasockich Mioduskiej. Fragment cokołu, ściana zach. Elementy cokołu spięte skręconymi obejmami, silnie spękanie. Powierzchnia skorodowana i pokryta grubą warstwą kolonii mikroorganizmów. Widoczne wyraźne wychylenie kapliczki oraz szczelina pomiędzy stopniami podstawy

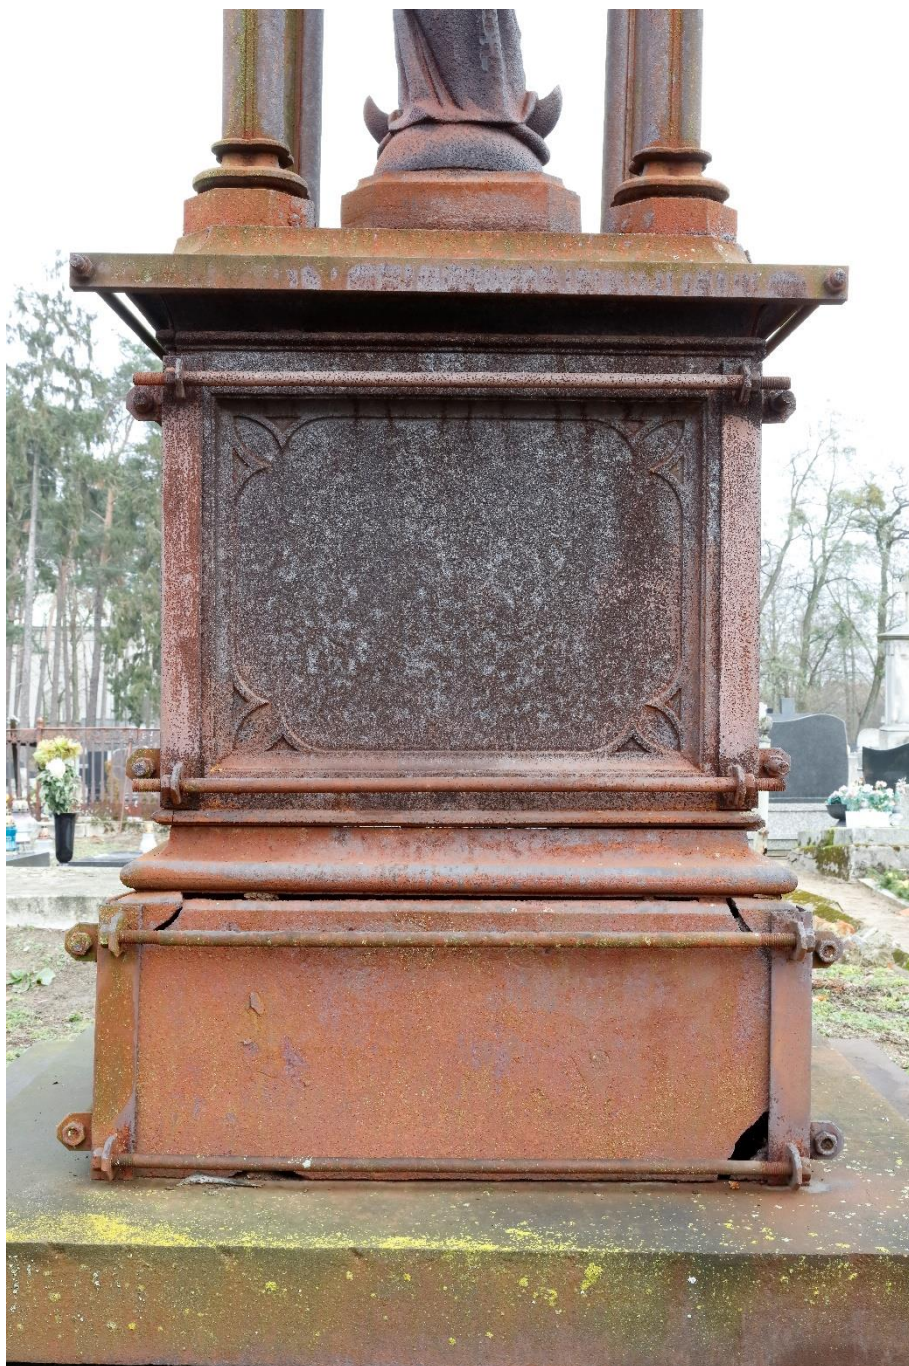
Fot. 42 Cmentarz parafialny w Skrwilnie. Kwatera grobowa rodziny Chełmickich. Nagrobek Kunegundy z Lasockich Mioduskiej. Fragment cokołu, ściana płd. Elementy cokołu spięte skręconymi obejmami, silnie spękane, z ubytkami. Powierzchnia skorodowana i pokryta grubą warstwą kolonii mikroorganizmów

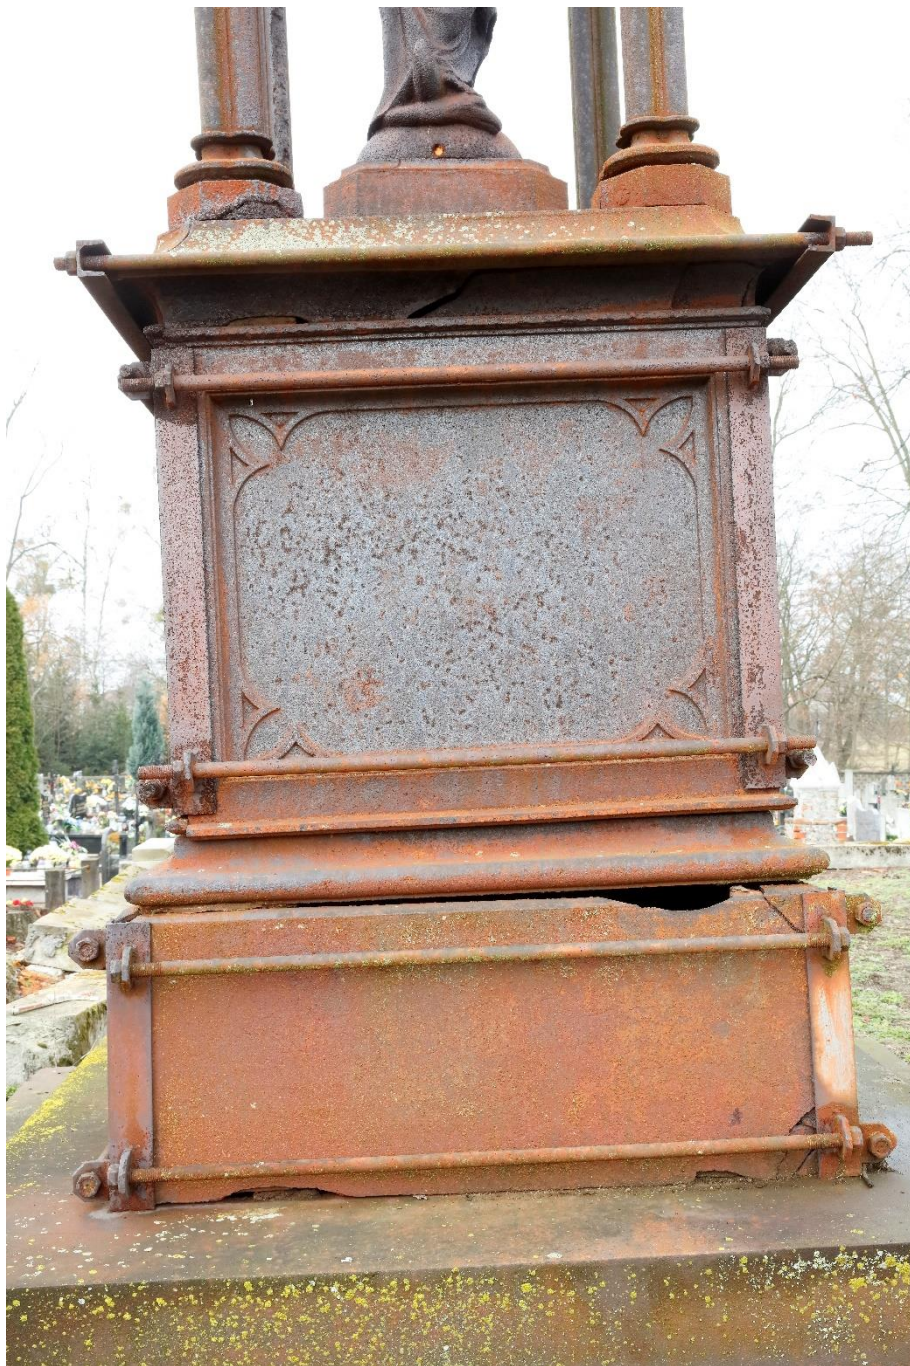
Fot. 43 Cmentarz parafialny w Skrwilnie. Kwatera grobowa rodziny Chełmickich. Nagrobek Kunegundy z Lasockich Mioduskiej. Fragment cokołu, ściana wsch. Elementy cokołu spięte skręconymi obejmami, silnie spękanymi, z ubytkami. Powierzchnia skorodowana i pokryta skupiskami kolonii mikroorganizmów
