Kwatera grobowa rodu Chełmickich Cmentarz parafialny w Skrwilnie

Projekt konserwatorski

Toruń 2016

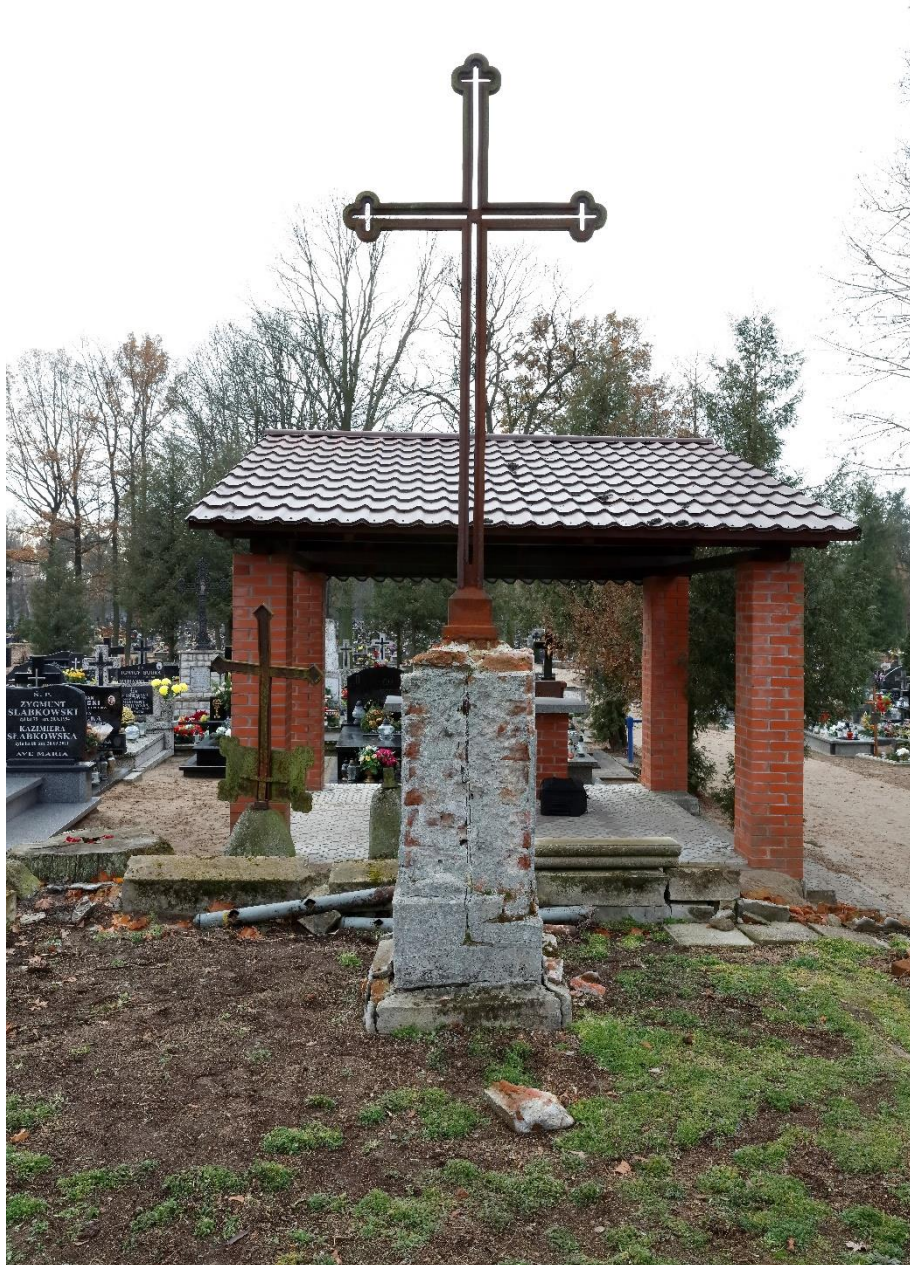
Fot. 44 Cmentarz parafialny w Skrwilnie. Kwatera grobowa rodziny Chełmickich. Nagrobek Korduli z Lasockich Chełmickiej, Anny z Mioduskich Karnkowskiej, Ignacego Chełmickiego w formie krzyża. Widok od płn. Żelwny krzyż skorodowany, jego trzpień rozsadził ceglany cokół powodując pionowe pęknięcie przez całą wysokość cokołu. Brak tablicy inskrypcyjnej

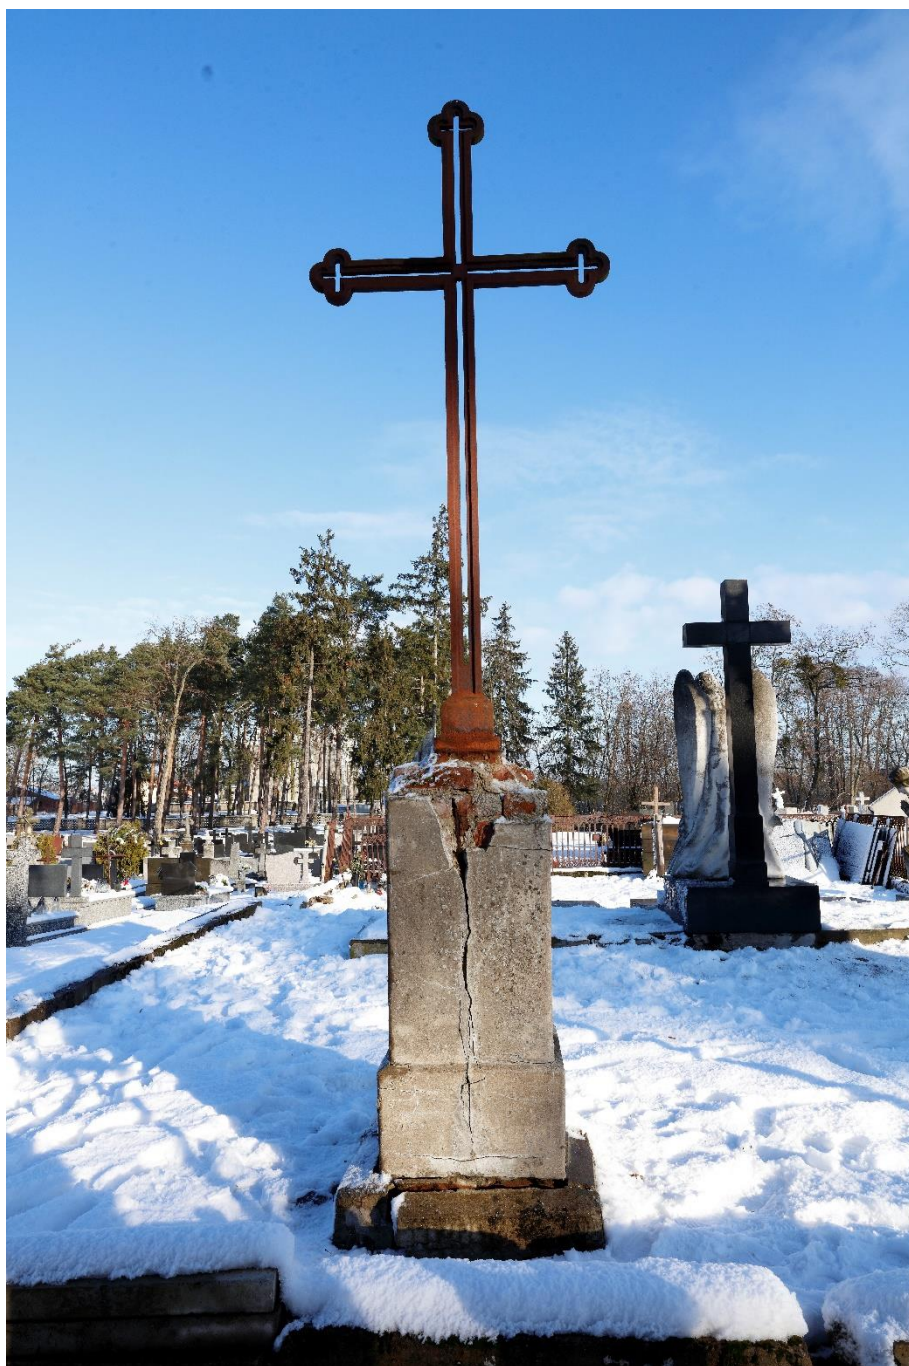
Fot. 45 Cmentarz parafialny w Skrwilnie. Kwatera grobowa rodziny Chełmickich. Nagrobek Korduli z Lasockich Chełmickiej, Anny z Mioduskich Karnkowskiej, Ignacego Chełmickiego w formie krzyża. Widok od pld. Żelwny krzyż skorodowany, jego trzpień rozsadził ceglany cokół powodując pionowe pęknięcie przez całą wysokość cokołu. Betonowy tynk odspojony odpada od ceglanoego trzonu

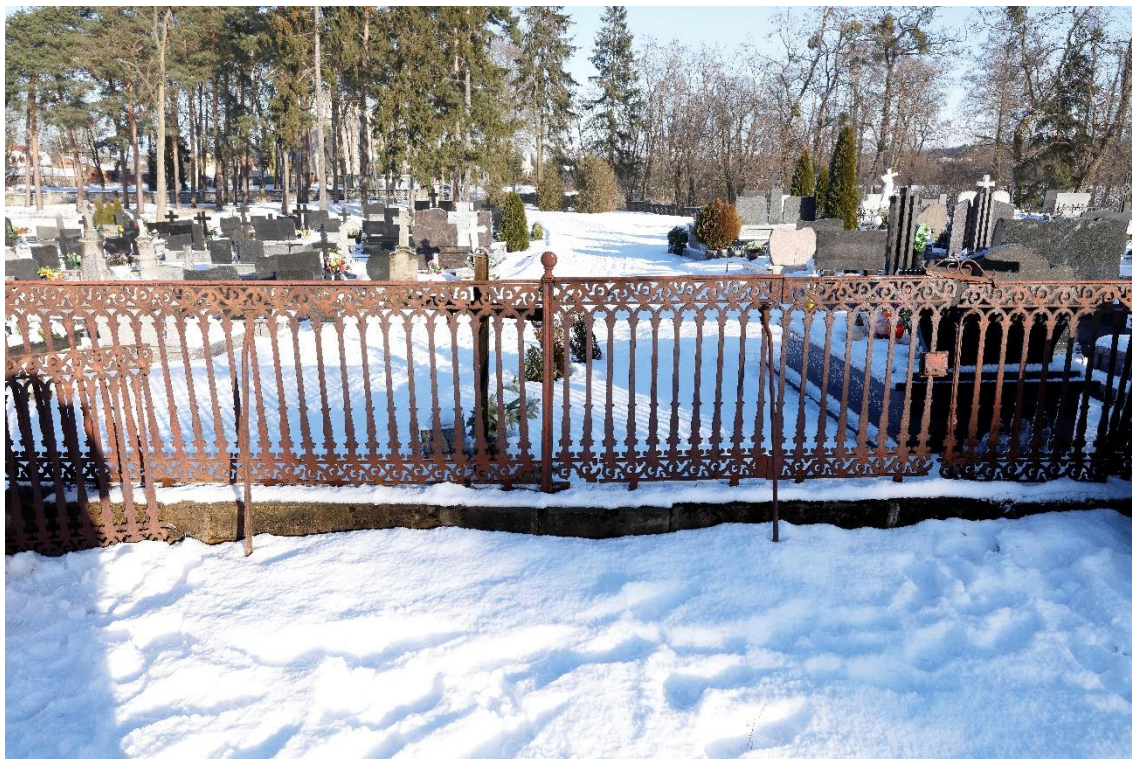
Fot. 46 Cmentarz parafialny w Skrwilnie. Kwaterna grobowa rodziny Chełmickich. Widok żeliwnego ogrodzenia w kierunku półn. Fragment z zachowanym dawnym wejściem. Całość skorodowana

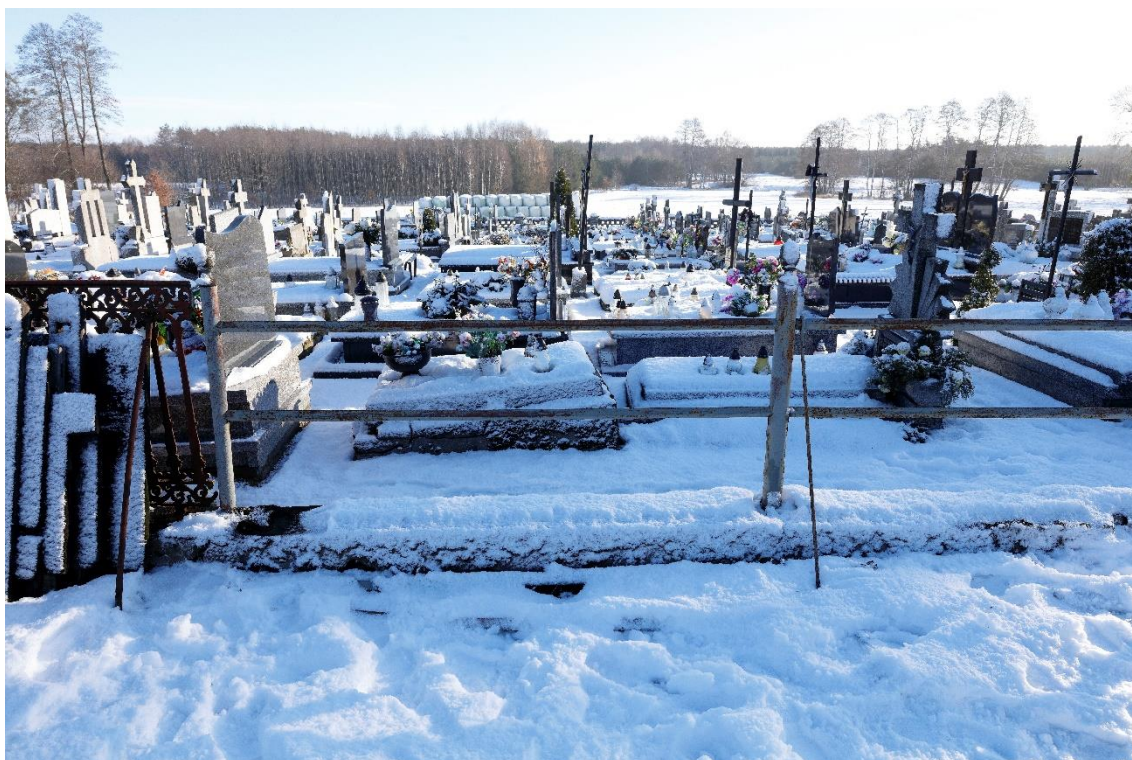
Fot. 47 Cmentarz parafialny w Skrwilnie. Kwaterna grobowa rodziny Chełmickich. Widok styku żeliwnego ogrodzenia z wtórnym ogrodzeniem stalowym wzdłuż wschodniej granicy kwatery

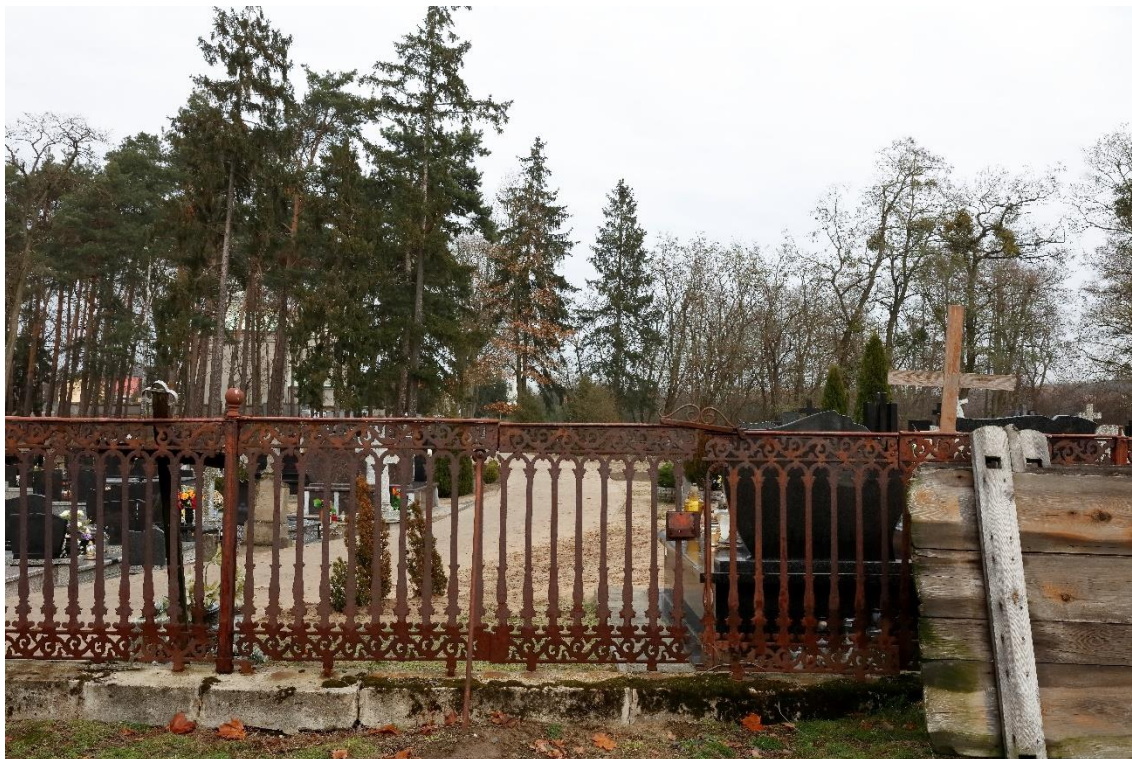
Fot. 48 Cmentarz parafialny w Skrwilnie. Kwatera grobowa rodziny Chełmickich. Widok żeliwnego ogrodzenia w kierunku płu. Fragment z zachowanym dawnym wejściem. Całość skorodowana. Widoczna betonowa podwalina

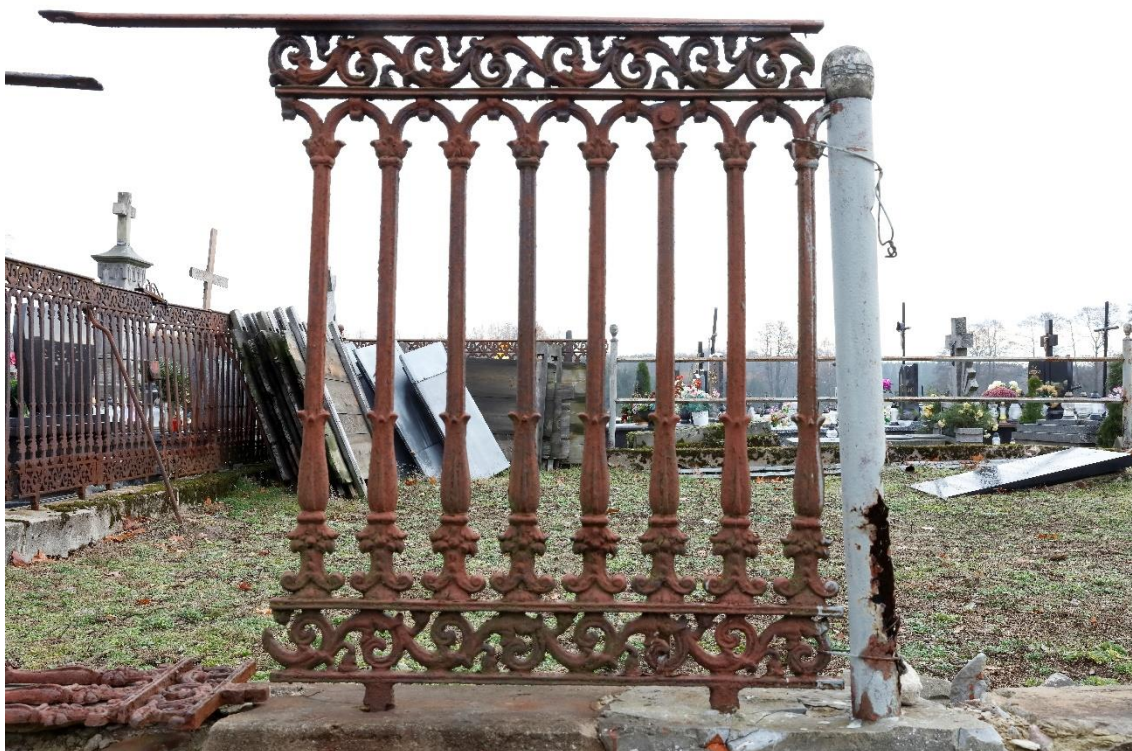
Fot. 49 Cmentarz parafialny w Skrwilnie. Kwatera grobowa rodziny Chełmickich. Fragment żeliwnego ogrodzenia od strony licowej
